NOTA MAKLUMAN
MENGENAI
KEBAKARAN KILANG DI KAWASAN PERINDUSTRIAN TUNGZEN,
GOPENG, PERAK DARUL RIDZUAN
PADA
5 DISEMBER 2025

TUJUAN

Nota Makluman ini bertujuan untuk memaklumkan hasil siasatan dan tindakan-tindakan yang telah, sedang dan akan diambil oleh Jabatan Alam Sekitar berkenaan perkara di atas.

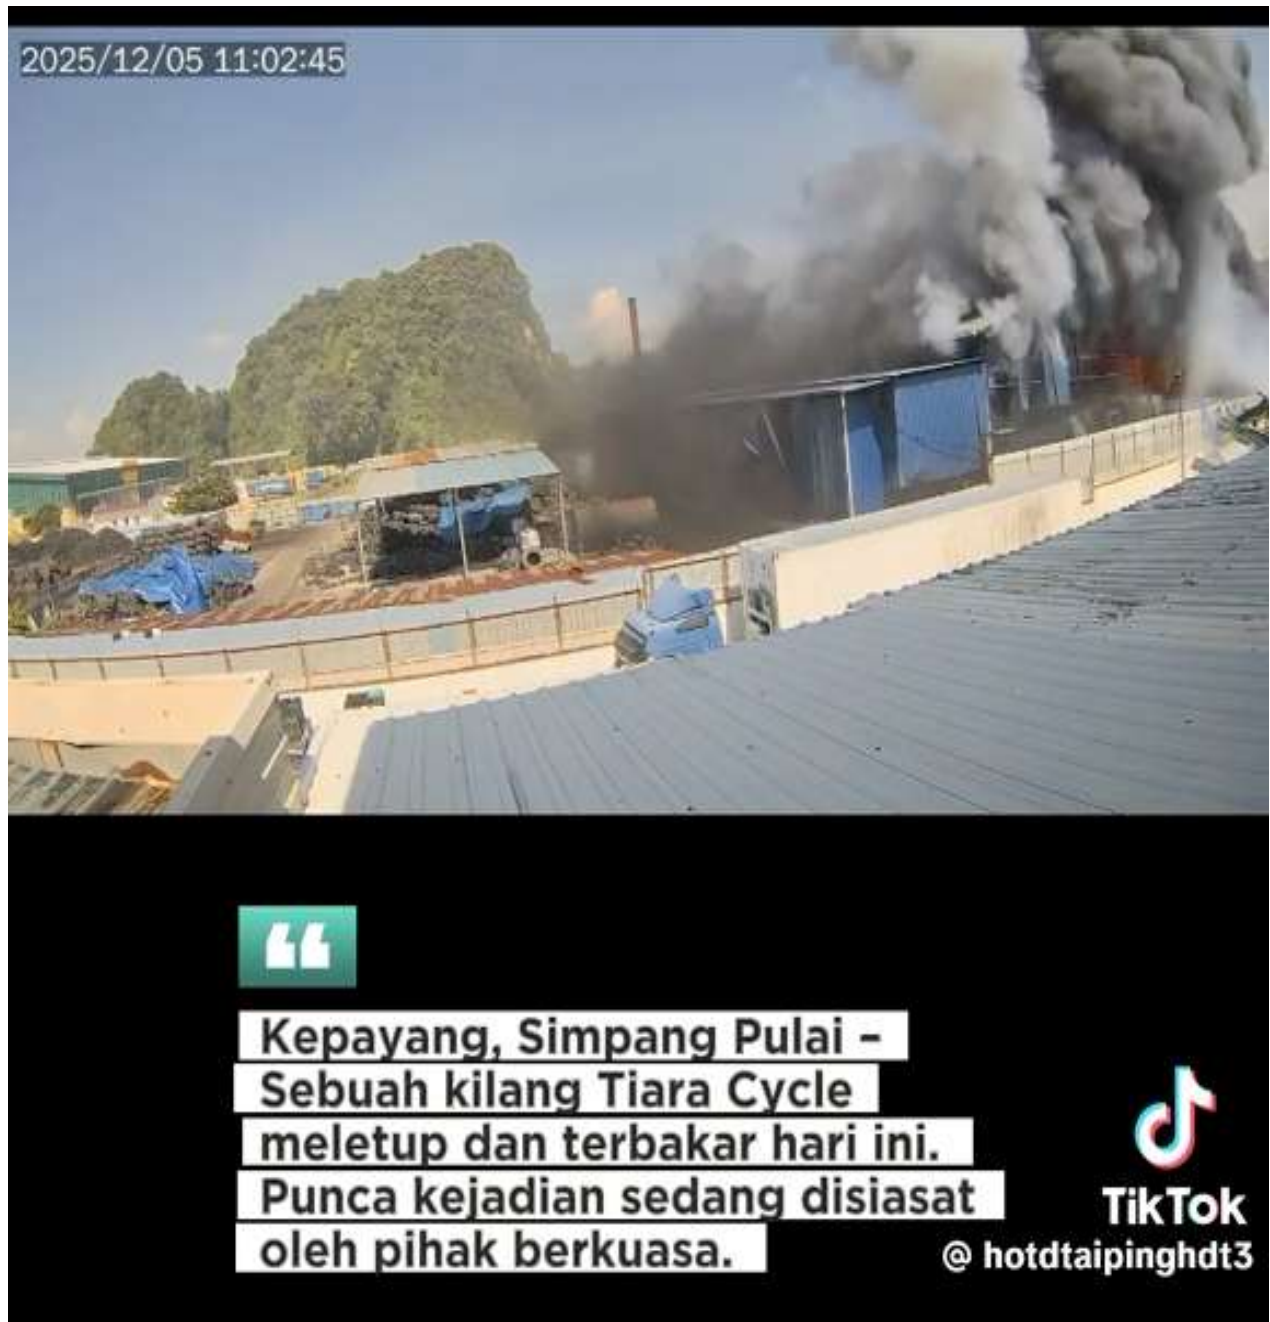
2. Jabatan Alam Sekitar (JAS) telah menerima maklumat kebakaran premis Terra Cycle Sdn Bhd., yang menjalankan aktiviti pyrolysis tayar terpakai di Kawasan Perindustrian Tungzen Gopeng, Perak daripada pihak BOMBA pada jam 3.10 petang, 5 Disember 2025. Perkara yang sama juga telah dimaklumkan oleh YB Exco Sains, Alam Sekitar Dan Teknologi Hijau, Perak pada jam 4.50 petang dan telah juga di muat naik ke aplikasi TikTok@hotdtaipinghdt3 pada tarikh yang sama.

Gambar 1: Rakaman video kejadian letupan di premis Tiara Cycle yang dimuatnaik oleh pengguna TikTok

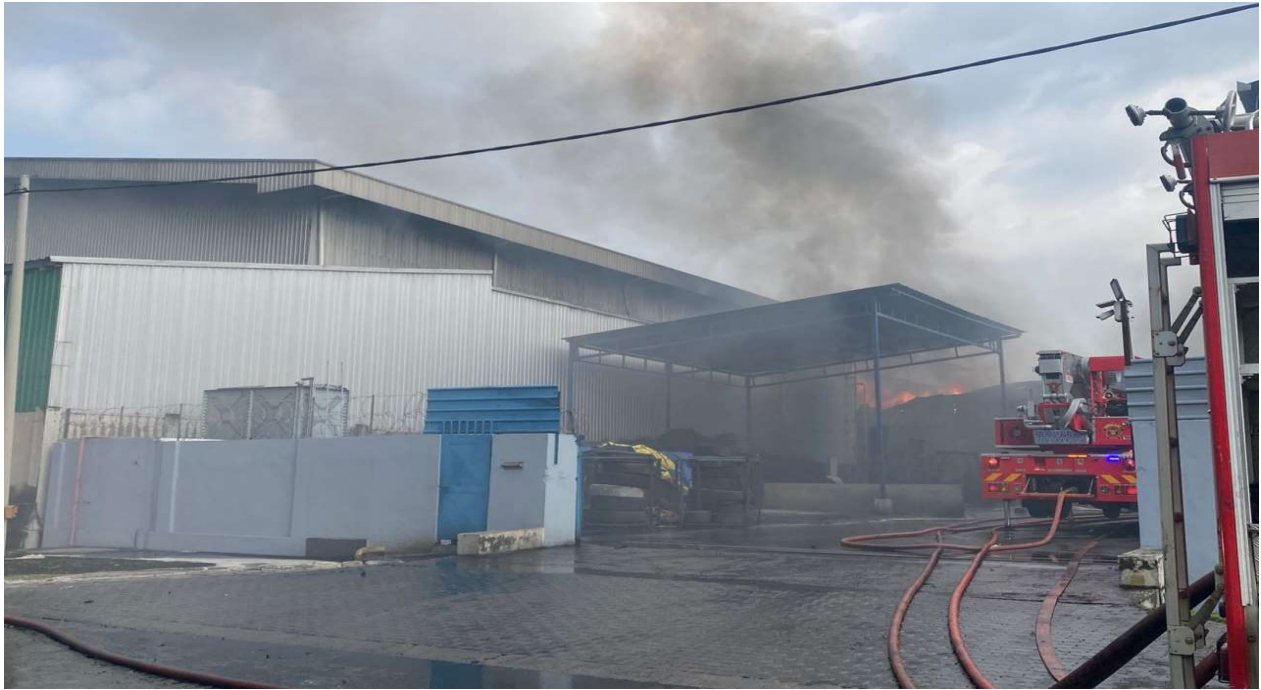
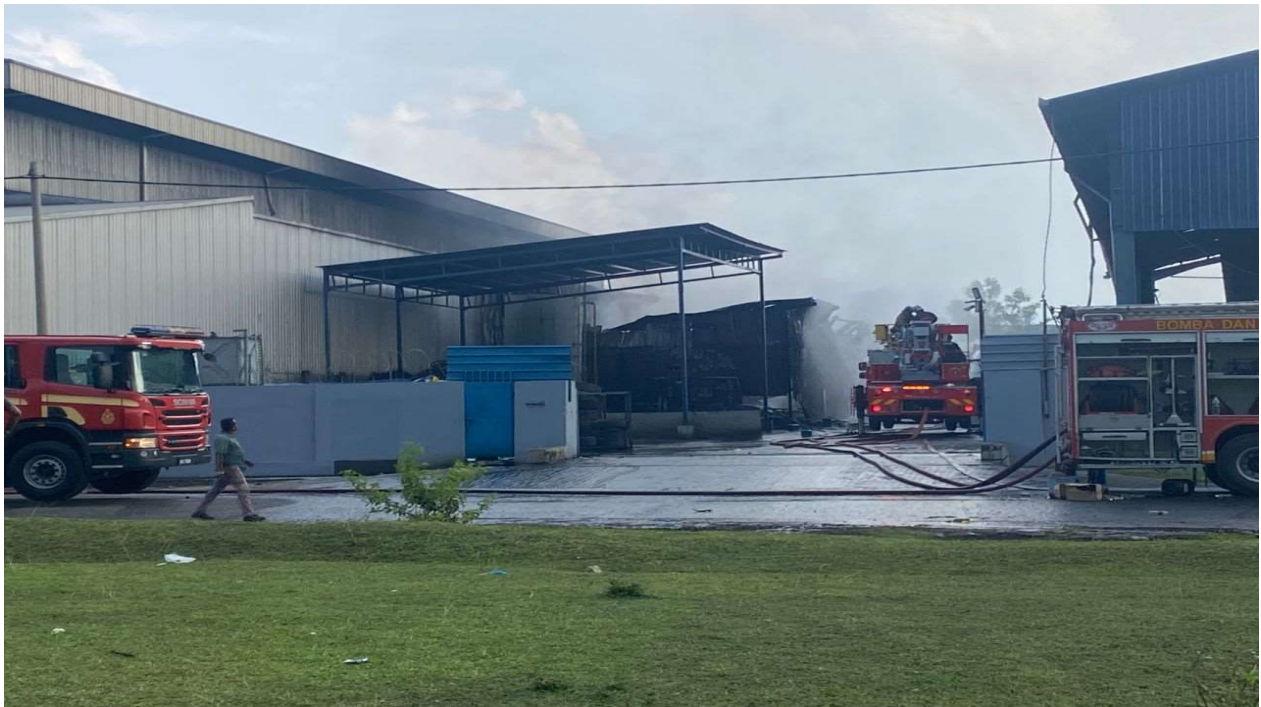
3. Siasatan dijalankan sebaik sahaja maklumat diterima dan mendapati operasi pemadaman sedang dijalankan oleh pihak BOMBA. Pihak Bomba tidak membenarkan menghampiri dan memasuki kawasan kejadian atas faktor keselamatan.

4. Kebakaran telah berjaya dipadam sepenuhnya jam 5.30 petang dan JAS dimaklumkan kebakaran disyaki bermula di kawasan pemprosesan. Punca sebenar kebakaran akan diketahui setelah siasatan lengkap oleh Pasukan Forensik BOMBA akan dilakukan pada 6 Disember 2025.

Gambar 2 & 3: Operasi pemadaman oleh pihak BOMBA

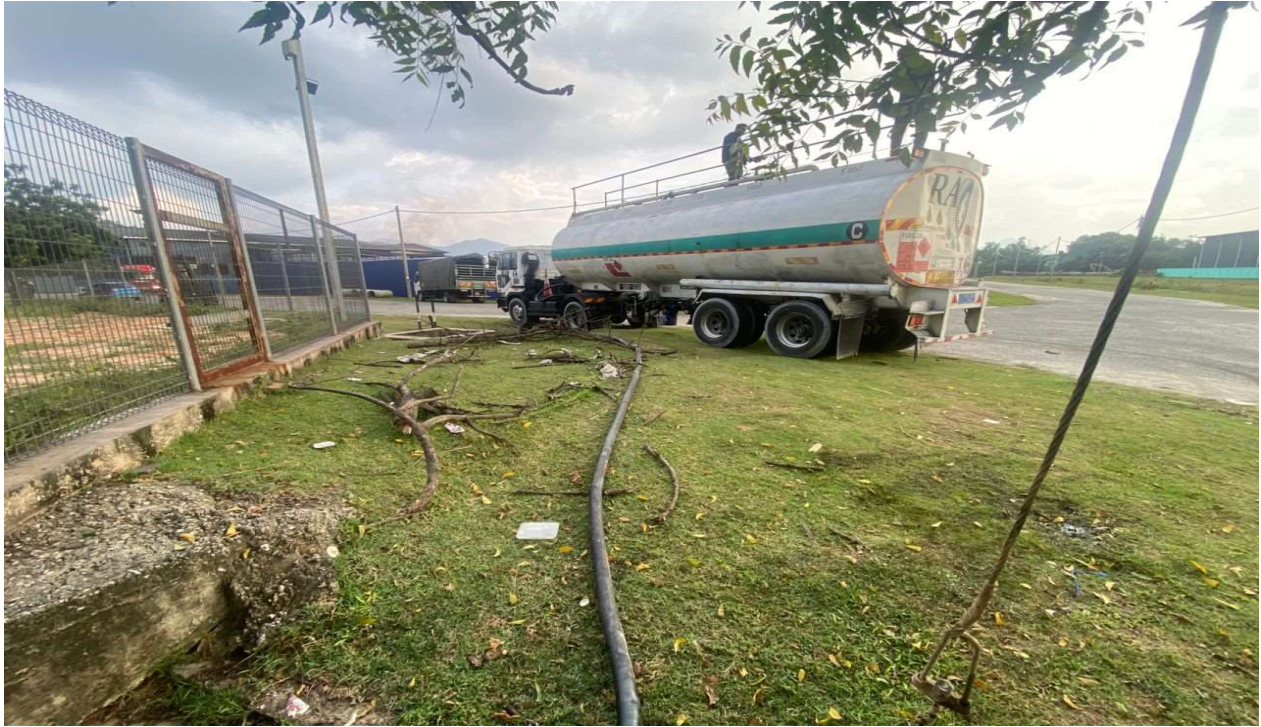
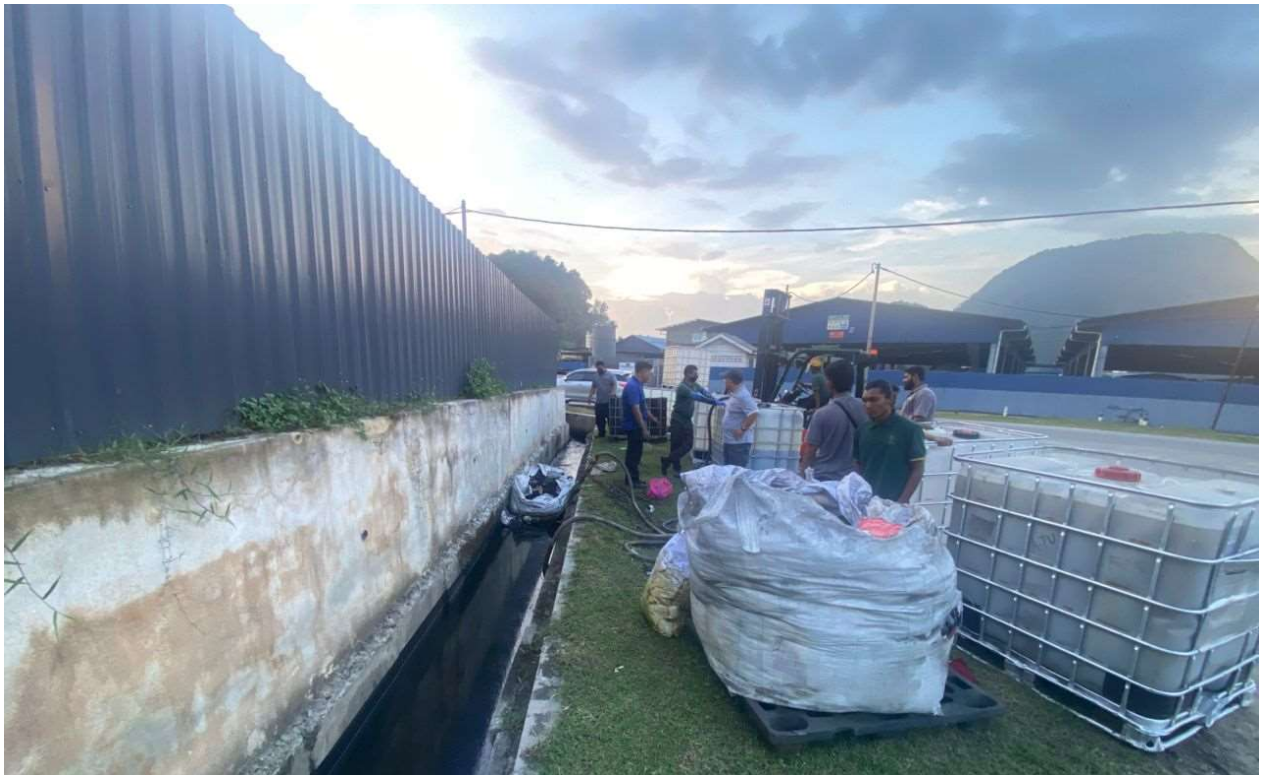
5. Hasil pemerhatian dari bahagian luar premis dan siasatan dengan menyusuri longkang di luar premis mendapati, terdapat aliran minyak berwarna hitam bercampur air dari proses pemadaman memasuki longkang tersebut. Longkang tersebut bersambung dengan Sungai Raia dan jika aliran tersebut tidak dikawal, ianya berpotensi mencemari Sungai Raia.

6. Pihak premis telah melakukan sekatan di dalam longkang untuk menghalang pengaliran air yang tercemar dan operasi penyedutan air longkang berhampiran premis dan di Persiaran Perindustrian Tungzen 23 yang dicemari minyak juga telah dijalankan oleh kontraktor yang dilantik oleh premis.

7. Pihak premis memaklumkan, kelengkapan untuk kawalan tumpahan minyak seperti *absorbent pad* dan lain-lain peralatan telah musnah dalam kebakaran.

Gambar 4 & 5: Operasi pembersihan dan kawalan tumpahan minyak di dalam longkang luar premis oleh pihak kontraktor

11. Arahan di lapangan telah dikeluarkan kepada premis untuk menjalankan kerja-kerja pembersihan dengan segera.

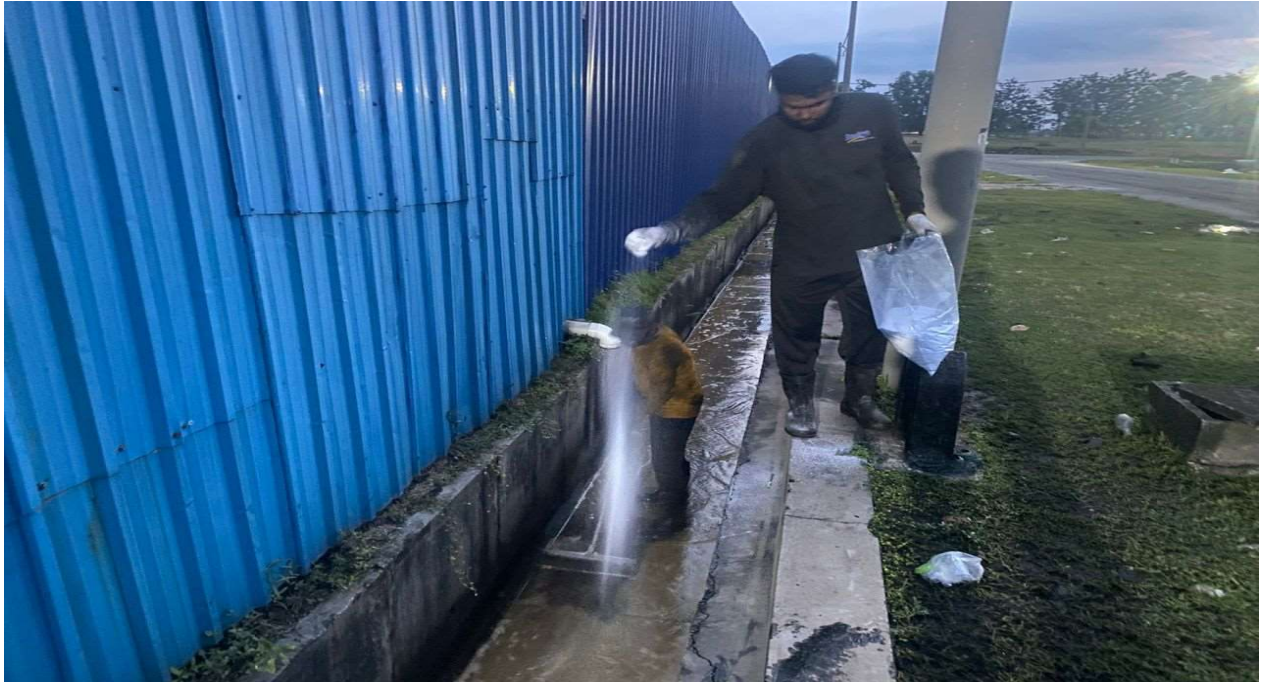
Gambar 6: Proses pencucian menggunakan *detergent* oleh pihak premis

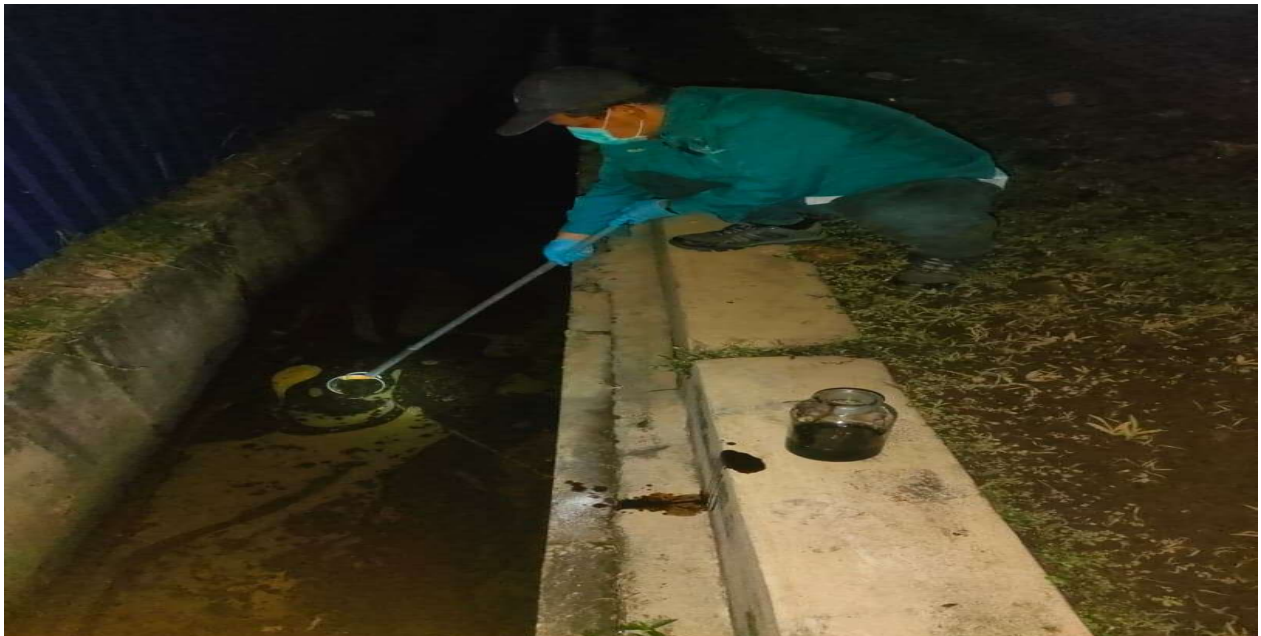
10. Tiga (3) sampel air yang dicemari minyak di sepanjang laluan longkang telah diambil untuk dianalisis oleh Jabatan Kimia Malaysia.

Gambar 7: Persampelan di longkang hadapan premis

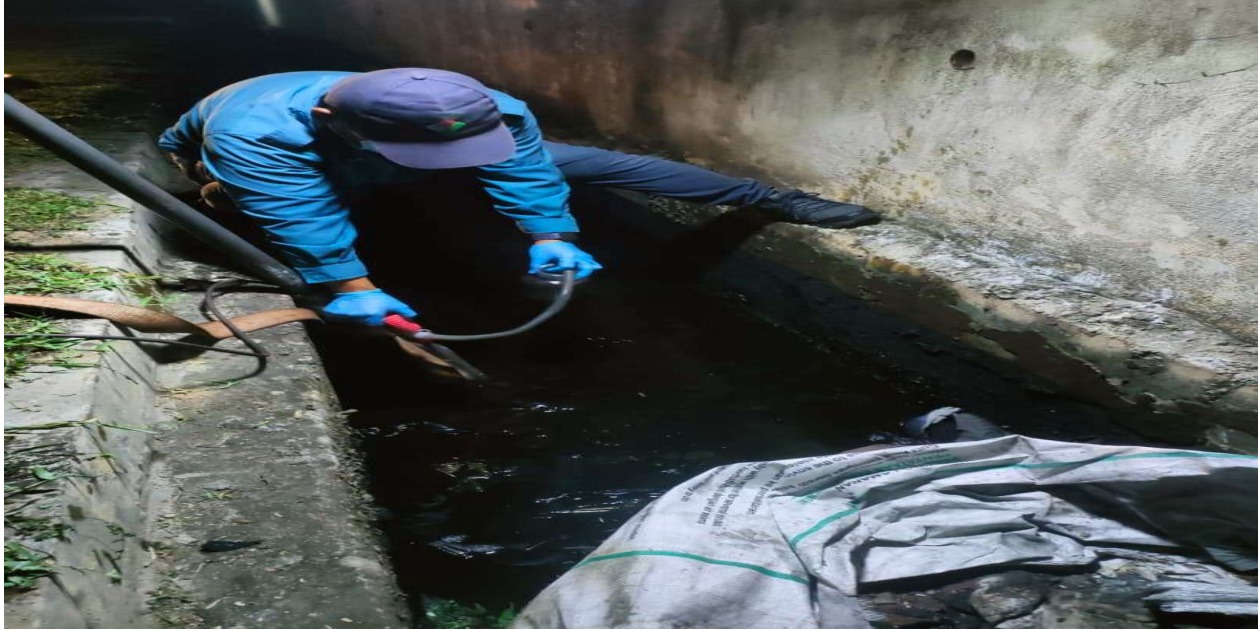
Gambar 8: Persampelan di longkang Persiaran Perindustrian Tungzen 23

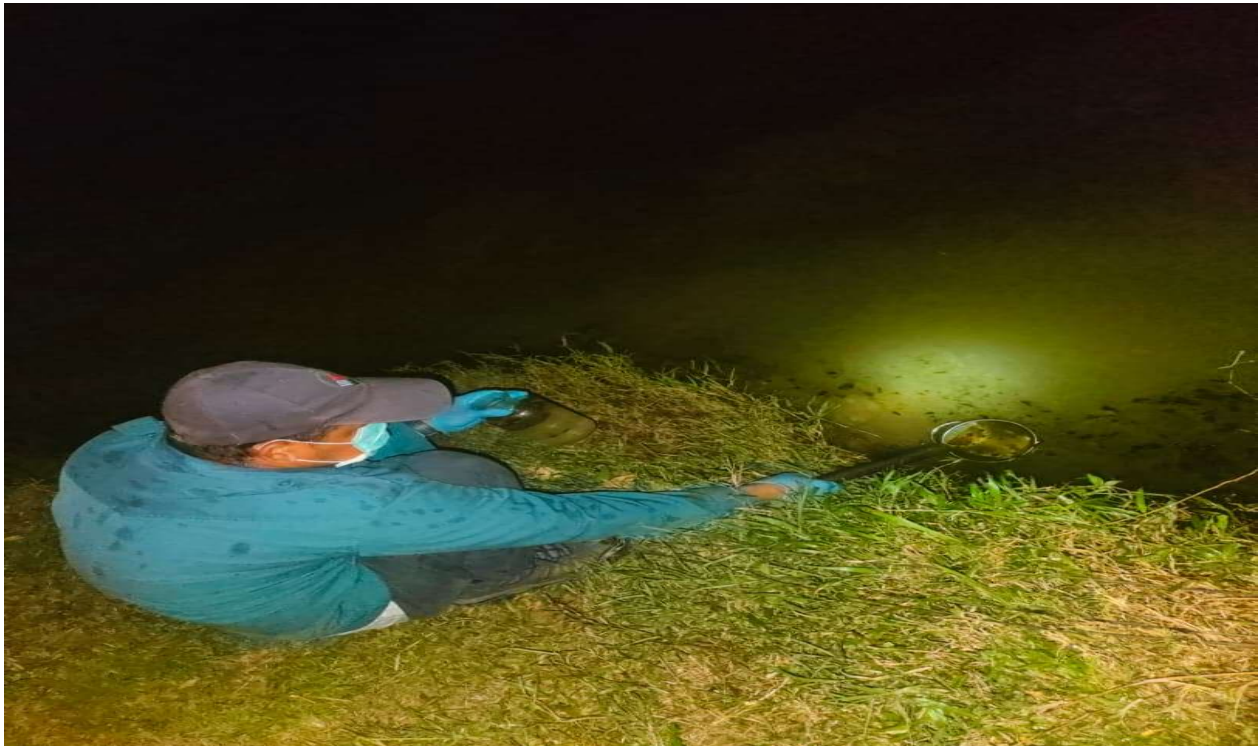
8. Kerja-kerja pembersihan oleh pihak premis masih dijalankan dan pemerhatian mendapati terdapat sedikit tumpahan telah memasuki Sungai Raia. Tiada pencemaran udara yang ketara di kawasan sekitar.

Gambar 9: Persampelan di Sungai Raia. Terdapat kesan tumpahan tetapi dalam kuantiti yang sedikit

15. JAS akan meneruskan pemantauan kerja-kerja pembersihan dan memastikan tiada pencemaran air dan udara berpunca daripada kejadian tersebut.
