**NOTA MAKLUMAN**  
**MENGENAI**  
**KEJADIAN KEBAKARAN PREMIS YANG DITETAPKAN**  
**(BUANGAN TERJADUAL) IAITU LEGENDA BUMIMAS SDN. BHD.**  
**DI LOT 2, JALAN 3, INDUSTRIAL ZONE 3, KOTA KINABALU**  
**INDUSTRIAL PARK, SABAH**  
**PADA**  
**28 NOVEMBER 2025**  
**(KEMASKINI PADA 2 DISEMBER 2025)**

Nota Makluman ini bertujuan untuk memaklumkan hasil siasatan dan tindakan-tindakan yang telah, sedang dan akan diambil oleh Jabatan Alam Sekitar berkenaan perkara di atas.

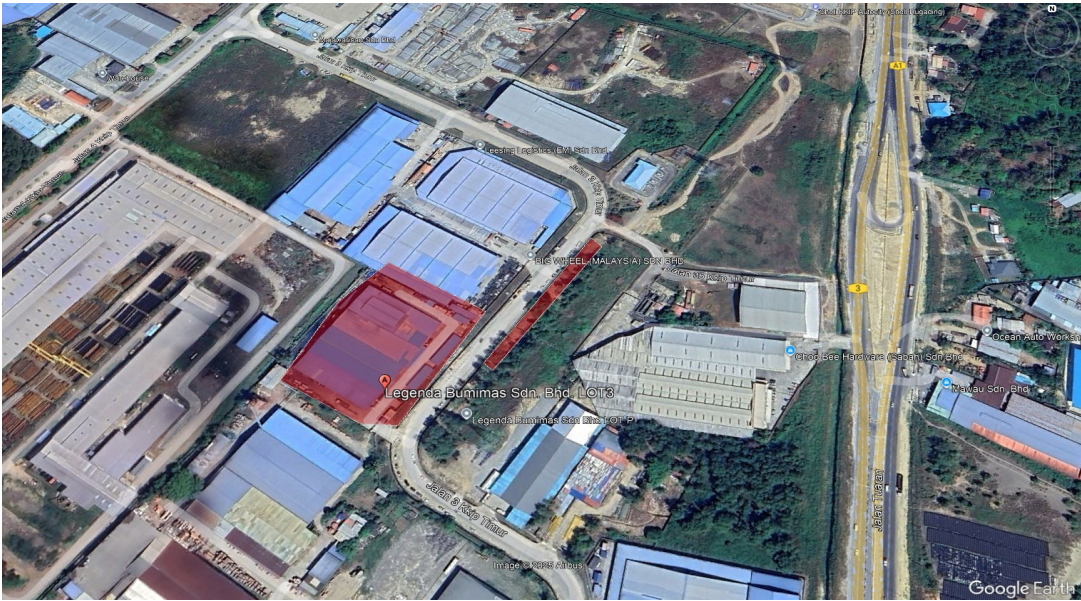
Gambar 2: Lokasi premis yang terlibat kebakaran

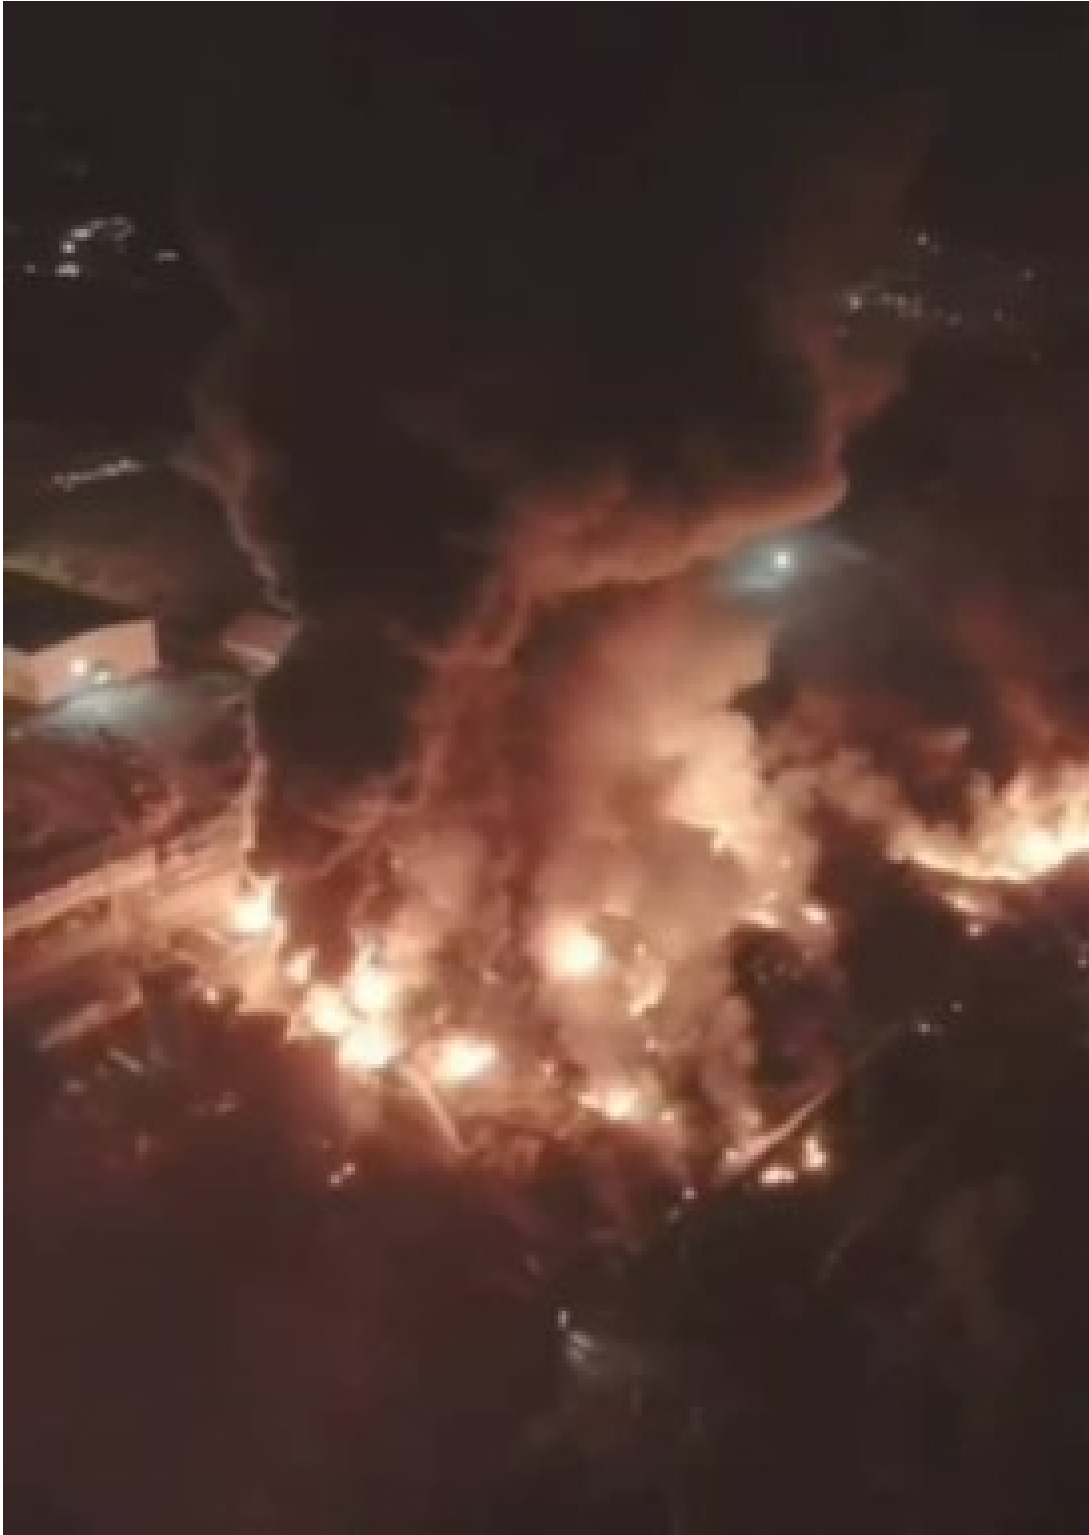
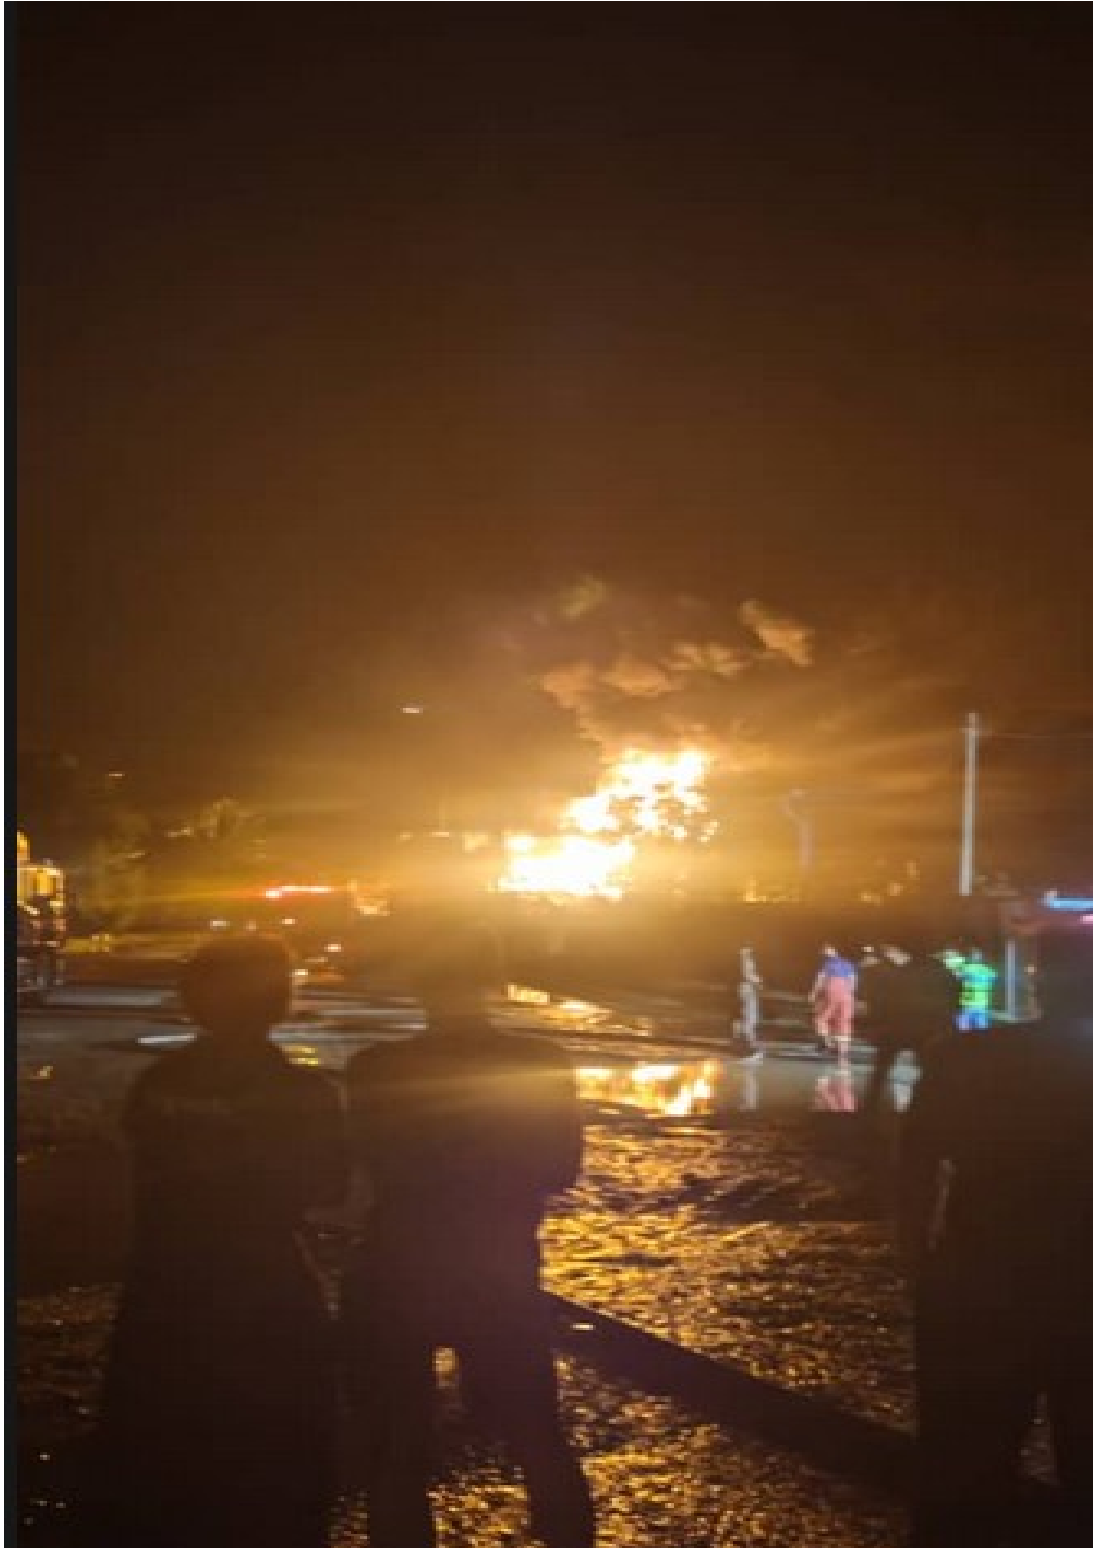
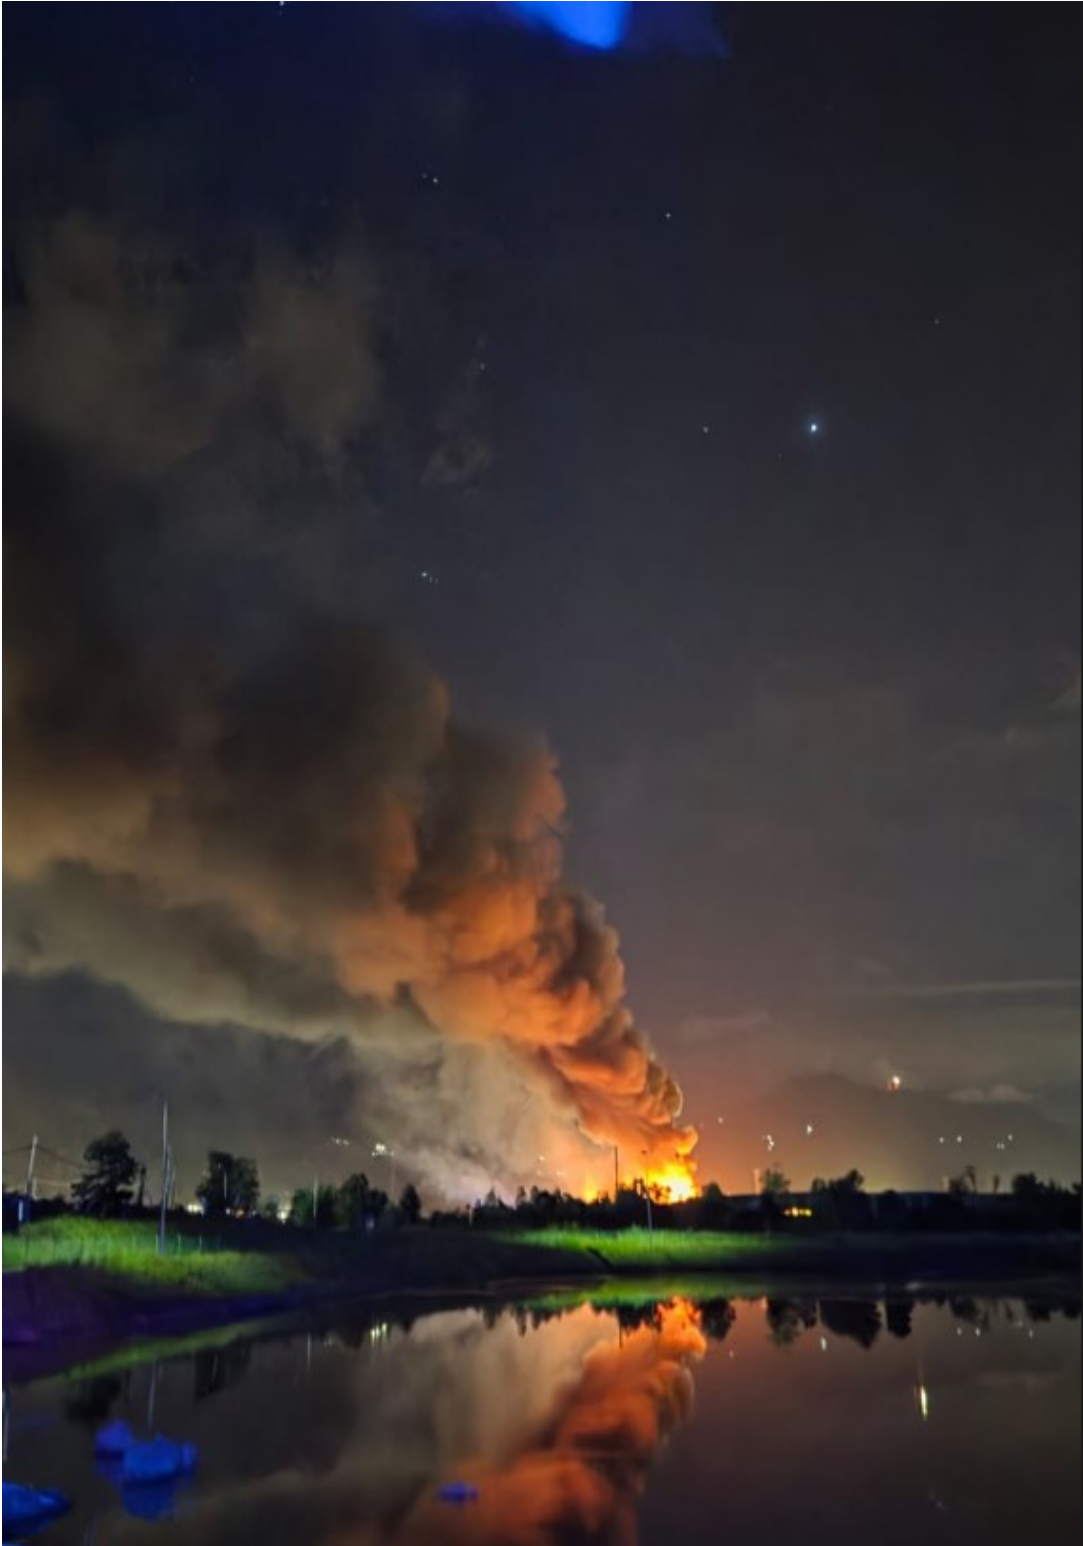
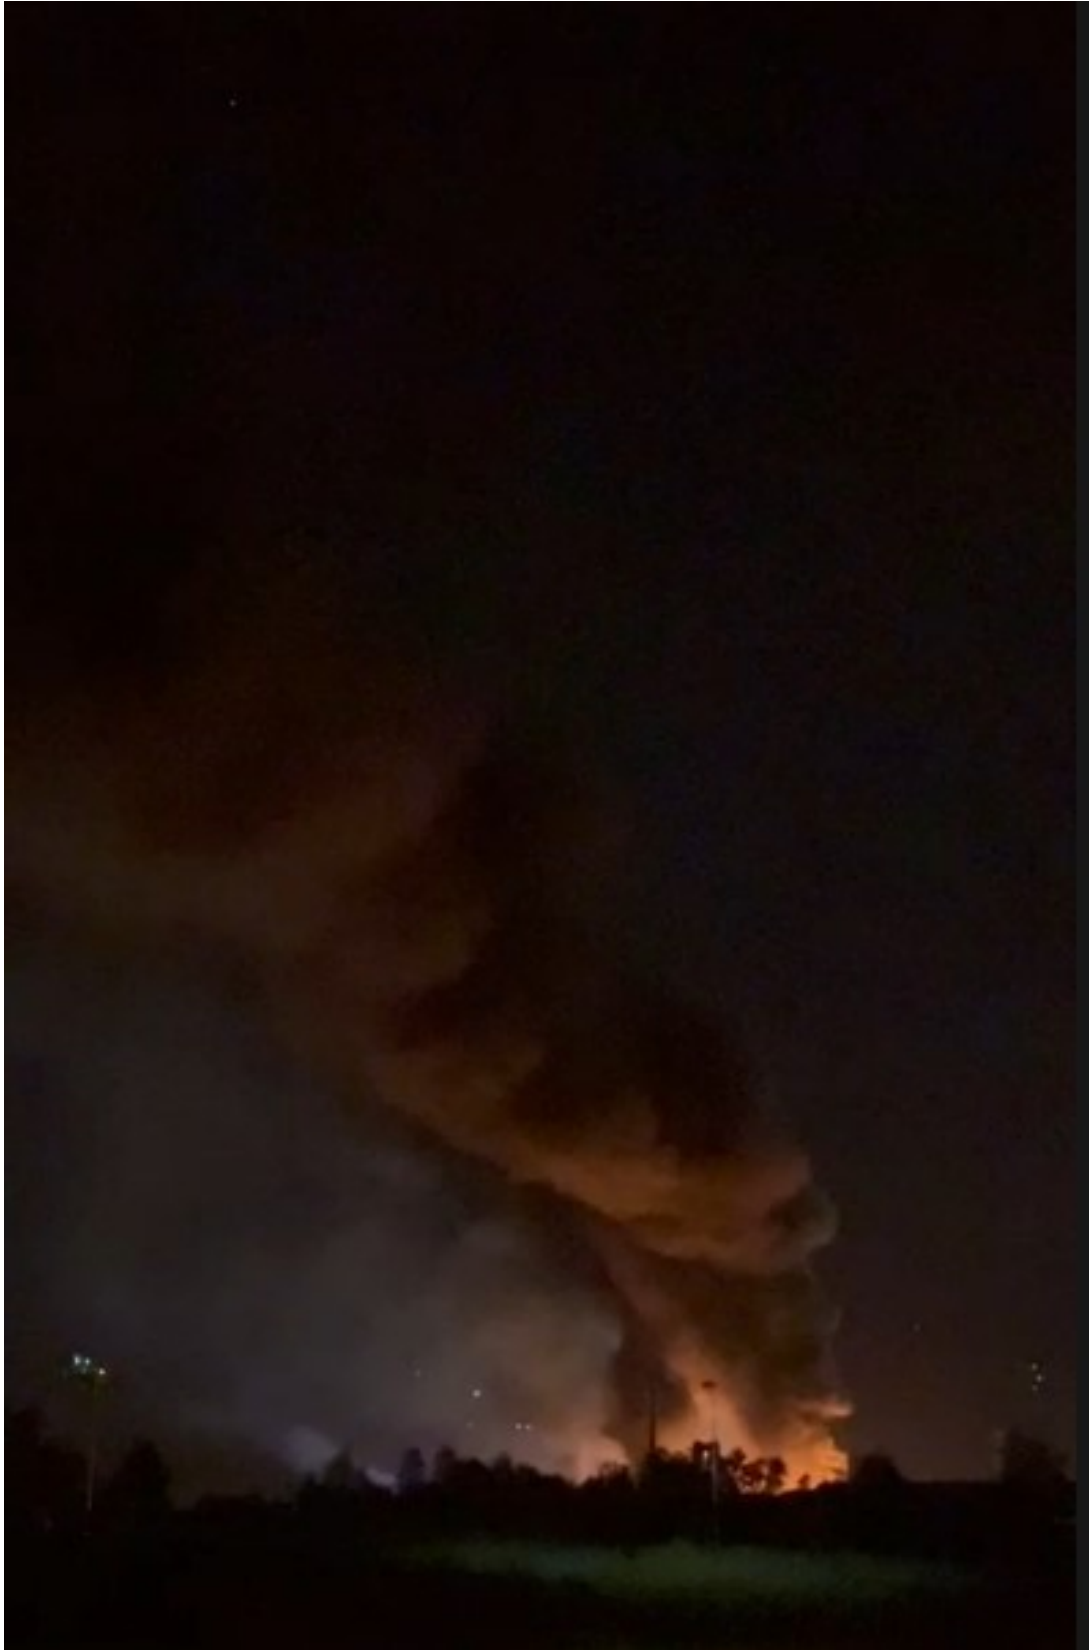
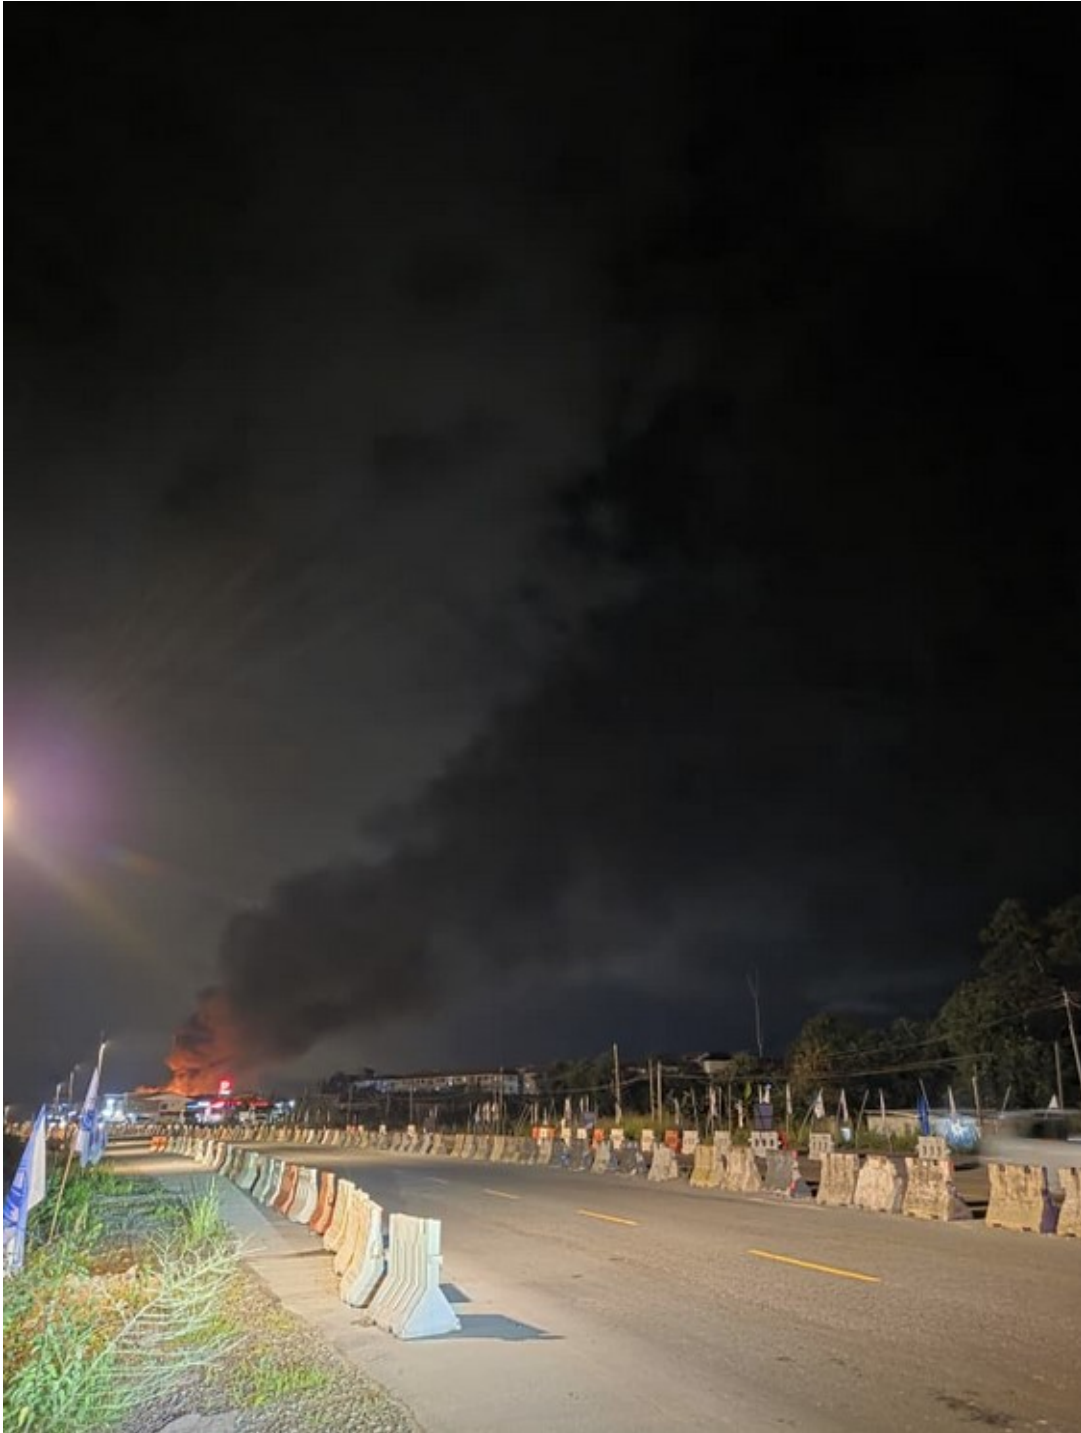
16. Maklumat yang diperolehi, kebakaran berkemungkinan berpunca daripada kegagalan peralatan tolok tekanan (*pressure gauge*) di sistem *Rotary Reactor* bagi aktiviti pemerolehan kembali buangan terjadual. Tolok tekanan menunjukkan bacaan "0" dan ini menyebabkan kebocoran berlaku apabila tekanan terlalu tinggi dan seterusnya buangan terjadual (SW311) yang sedang melalui proses

pengolahan melimpah keluar dan terdedah kepada sumber api daripada pendawaian yang tidak sempurna. Walaubagaimanapun, laporan rasmi daripada pihak BOMBA masih belum diperolehi kerana masih dalam siasatan.

Gambar 3 - 7: Keadaan kebakaran pada 28 November 2025

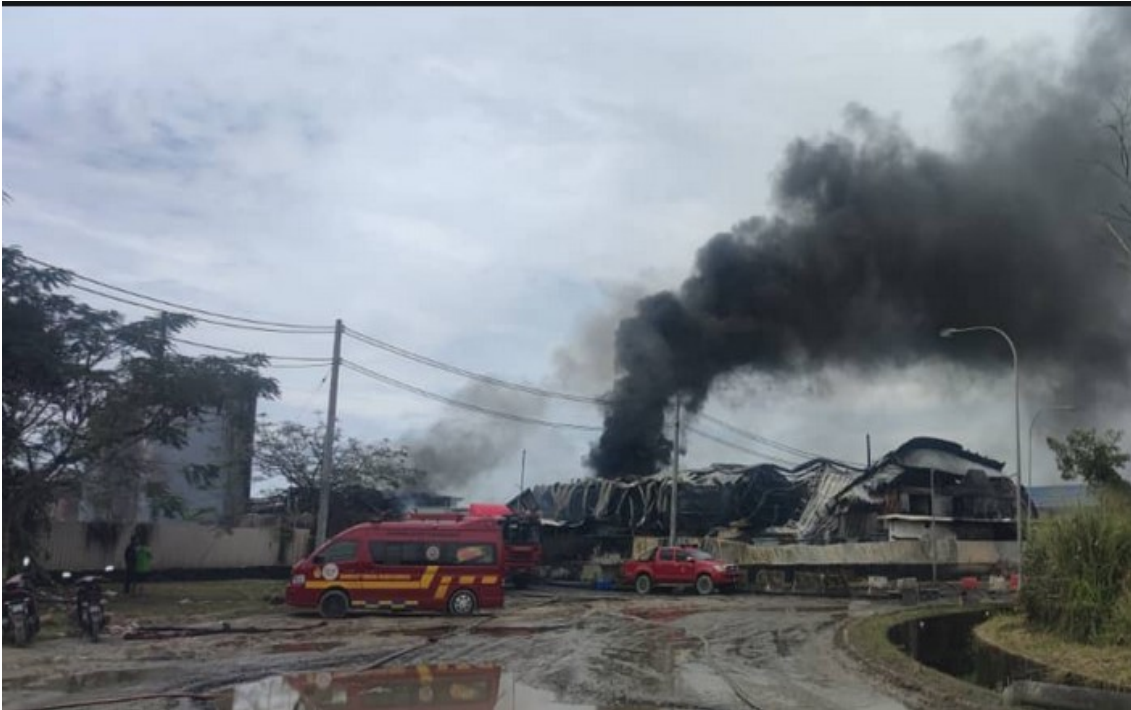
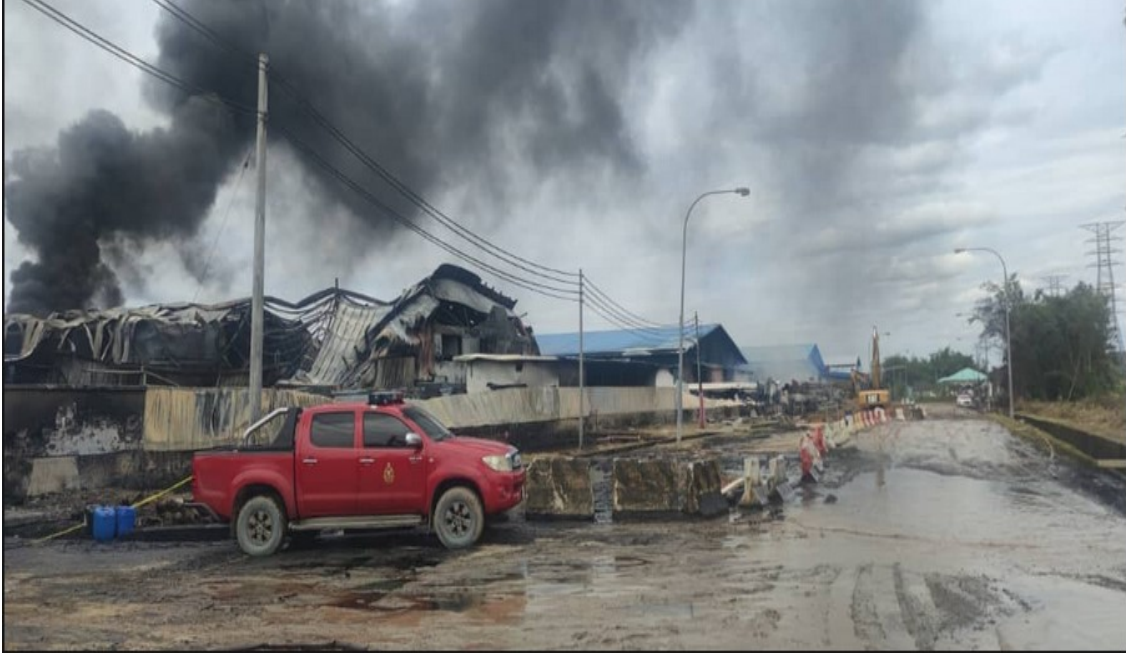
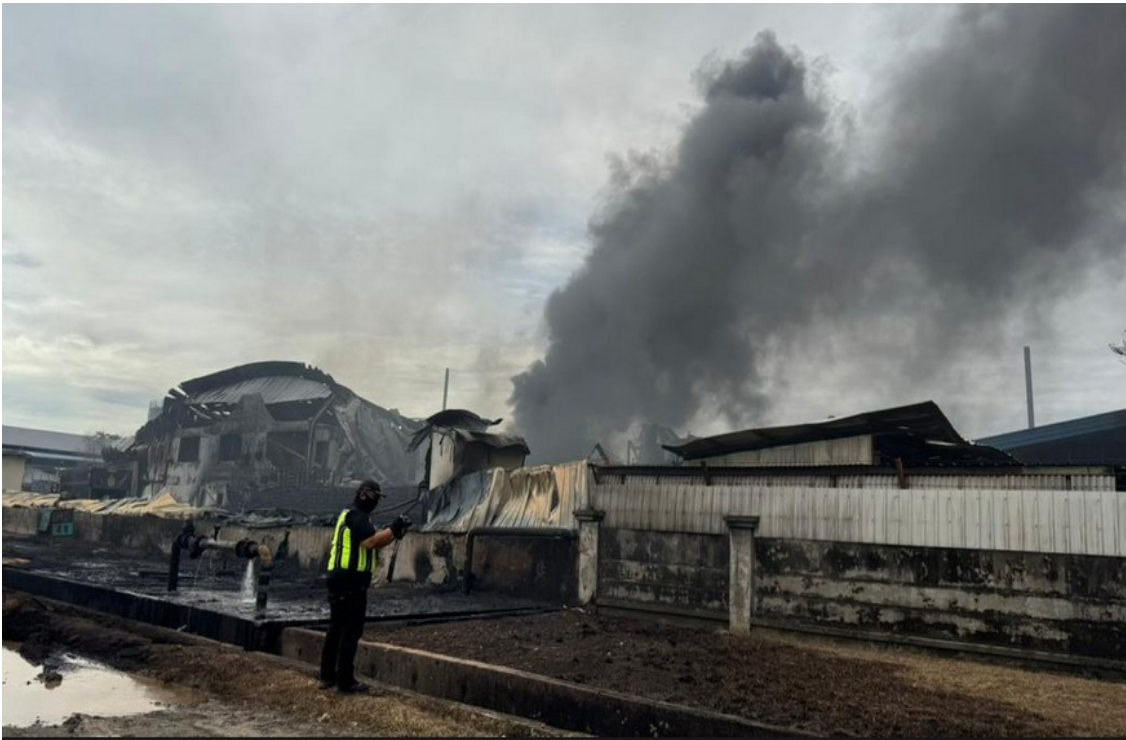
8. Siasatan susulan pada jam 11.00 pagi, 29 November 2025 mendapati kawasan premis masih terbakar. Kebakaran telah berjaya dipadam sepenuhnya pada petang dan operasi pihak BOMBA ditamatkan pada jam 8.00 malam, 29 November 2025.

Gambar 9 - 11: Keadaan kebakaran pada 29 November 2025

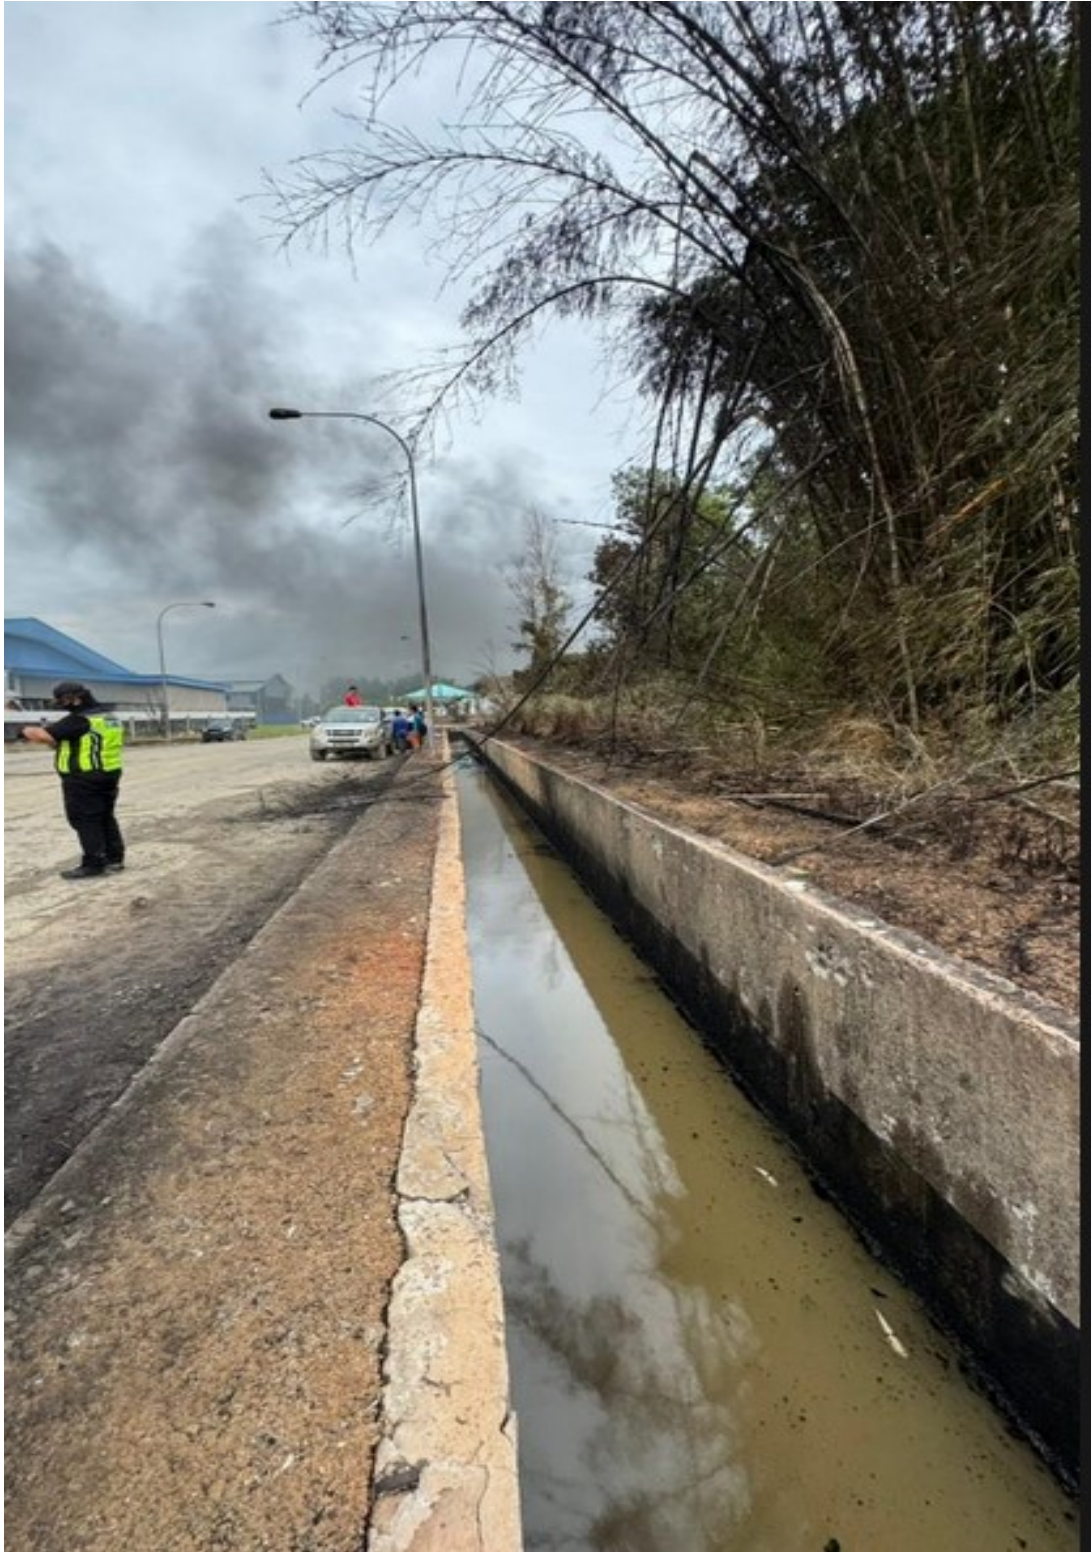
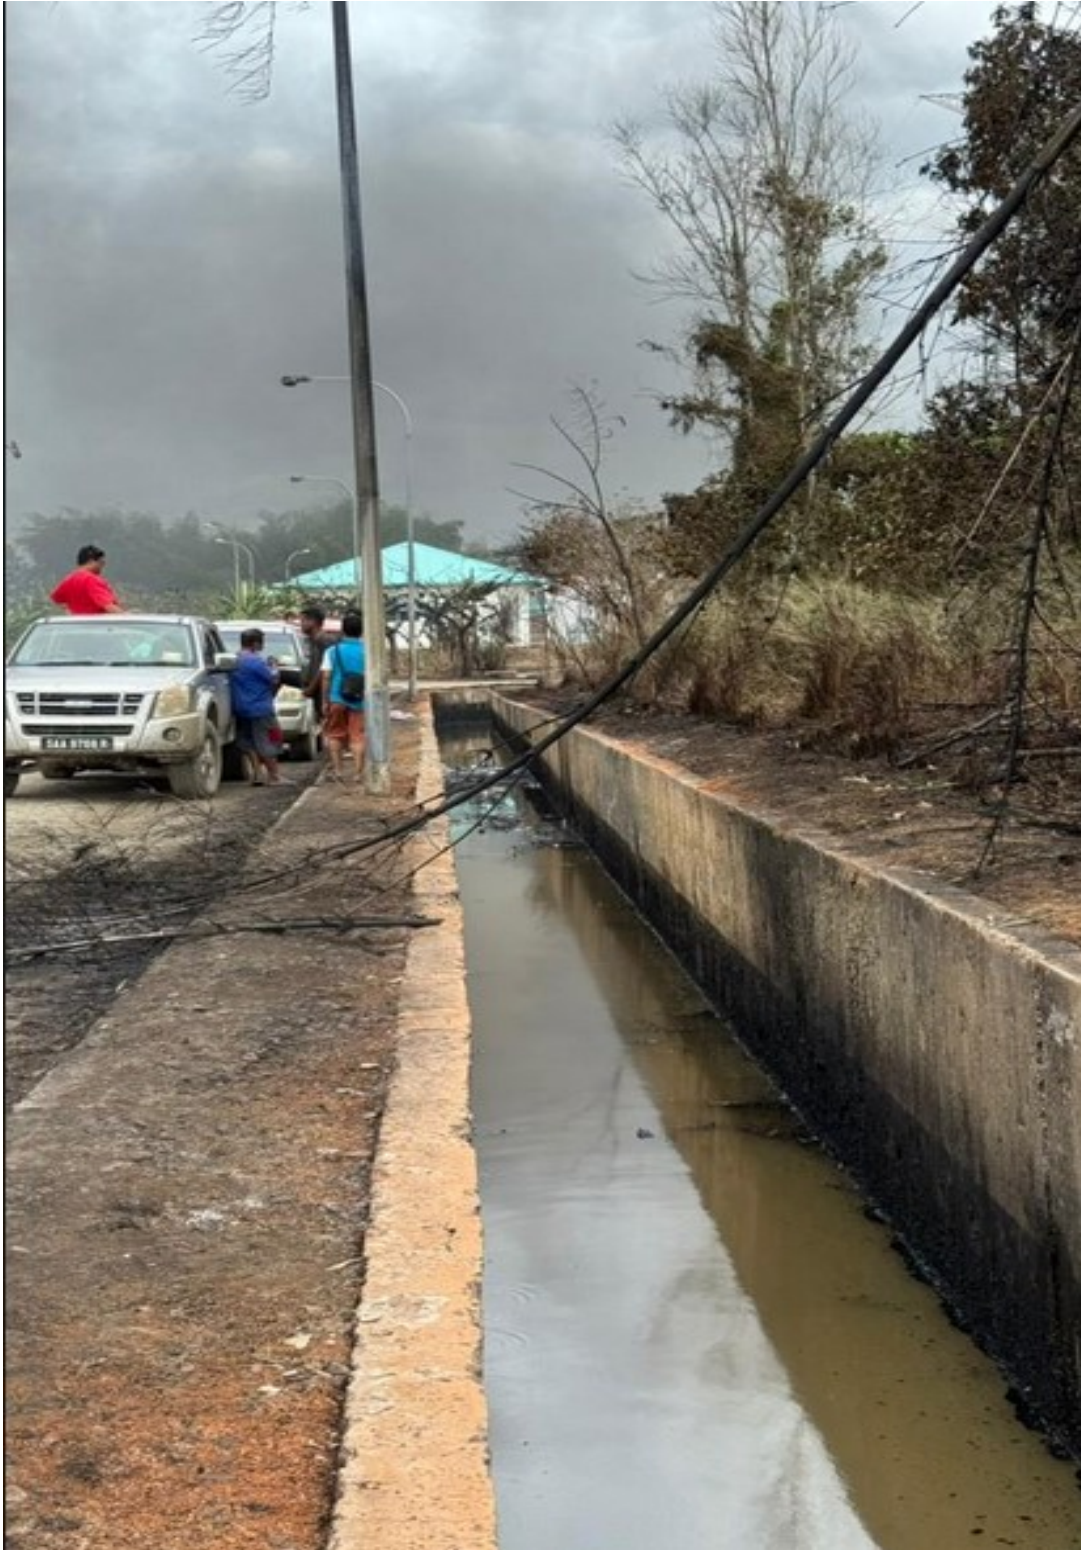
10. Terdapat tumpahan buangan terjadual (minyak) kesan daripada kebakaran dan operasi pemadaman di sepanjang parit air hujan yang mengalir ke kolam takungan banjir (*retention pond*) Kota Kinabalu Industrial Park. Pihak premis telah mengerakkan pasukan tindakan kecemasan untuk memasang *oil boom* dan *absorbent pad* di sepanjang parit. Aliran buangan terjadual (minyak) telah berjaya dikawal dan operasi pembersihan minyak yang memasuki parit air hujan dan kolam takungan banjir telah mula dijalankan.

Gambar 12 & 13: Keadaan longkang yang dicemari minyak

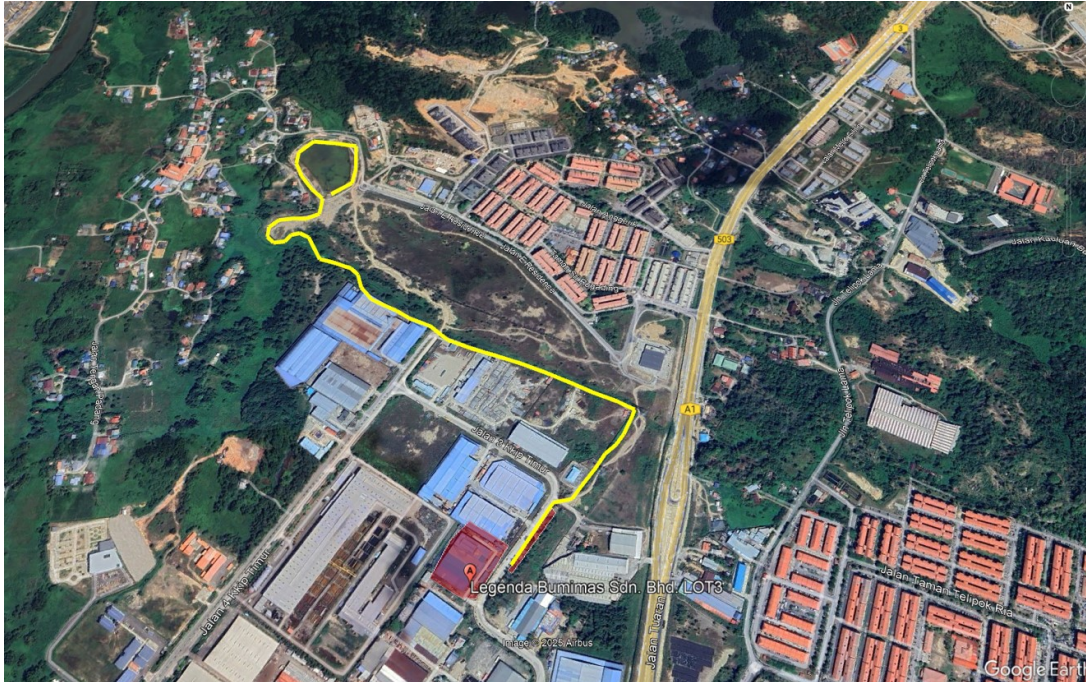
Gambar 14: Aliran alur air yang dicemari minyak

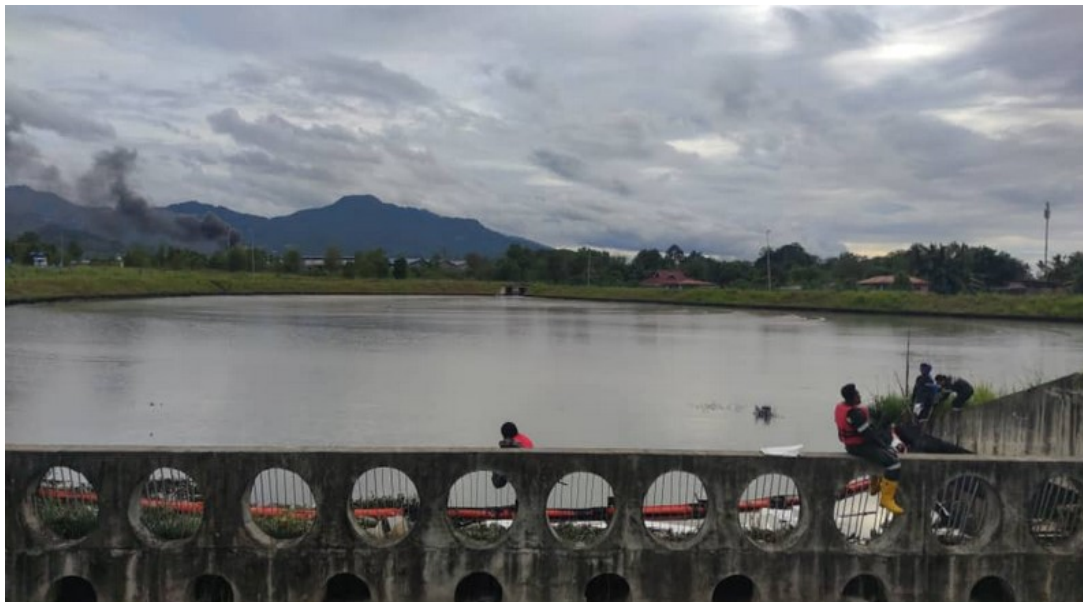
Gambar 15 & 16: Pemasangan *oil boom* di kolam takungan banjir, KKIP

11. Tiada tumpahan memasuki sungai berhampiran iaitu Sungai Lengkibing. Pihak premis telah memasang *oil boom* di laluan aliran masuk dan aliran keluar kolam takungan banjir. *Absorbent pad* turut dipasang untuk mengawal aliran minyak memasuki Sungai Lengkibing.

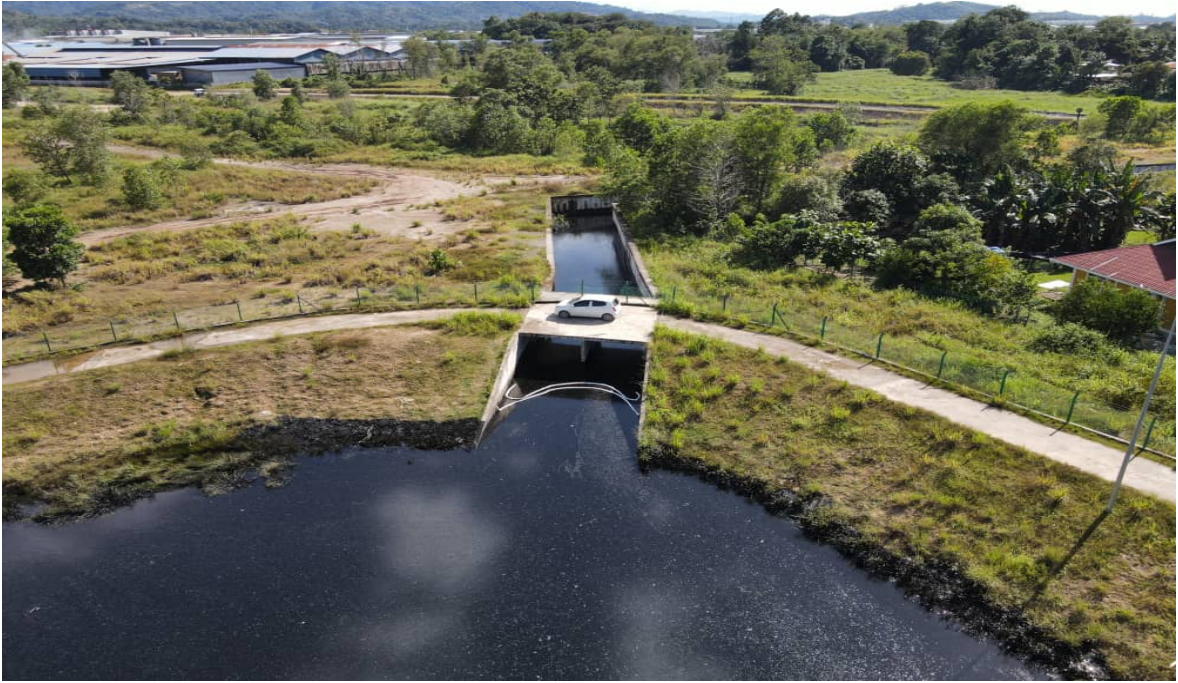
Gambar 17: Aliran minyak masuk ke kolam takungan banjir

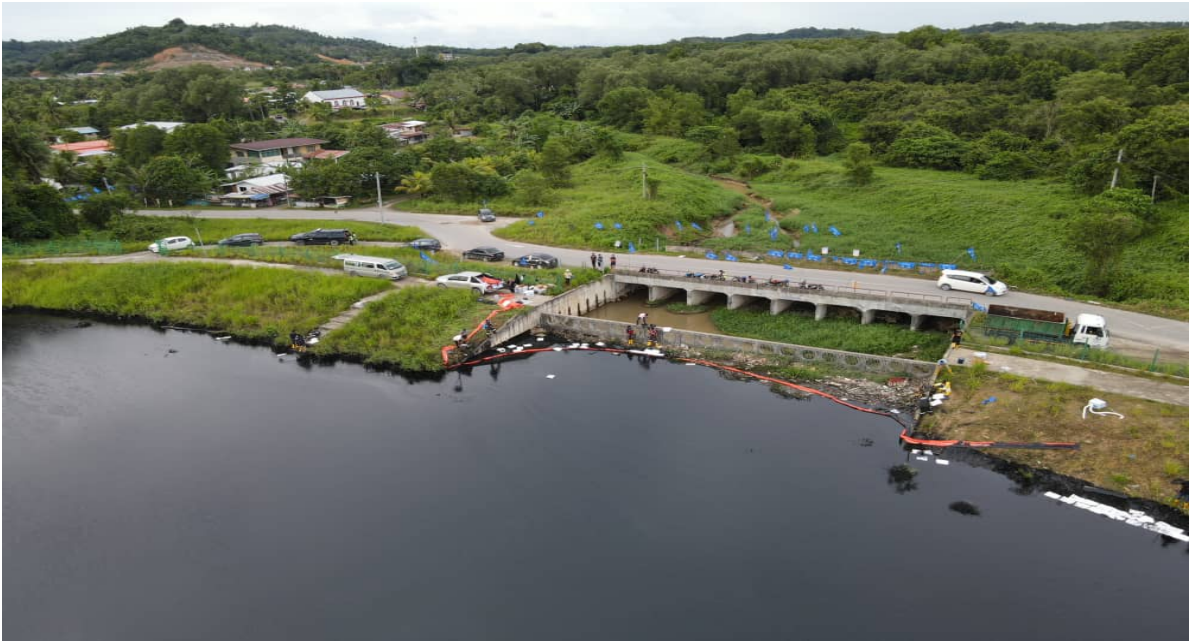
Gambar 18: Aliran minyak yang disekat sampah sarap di kolam takungan banjir

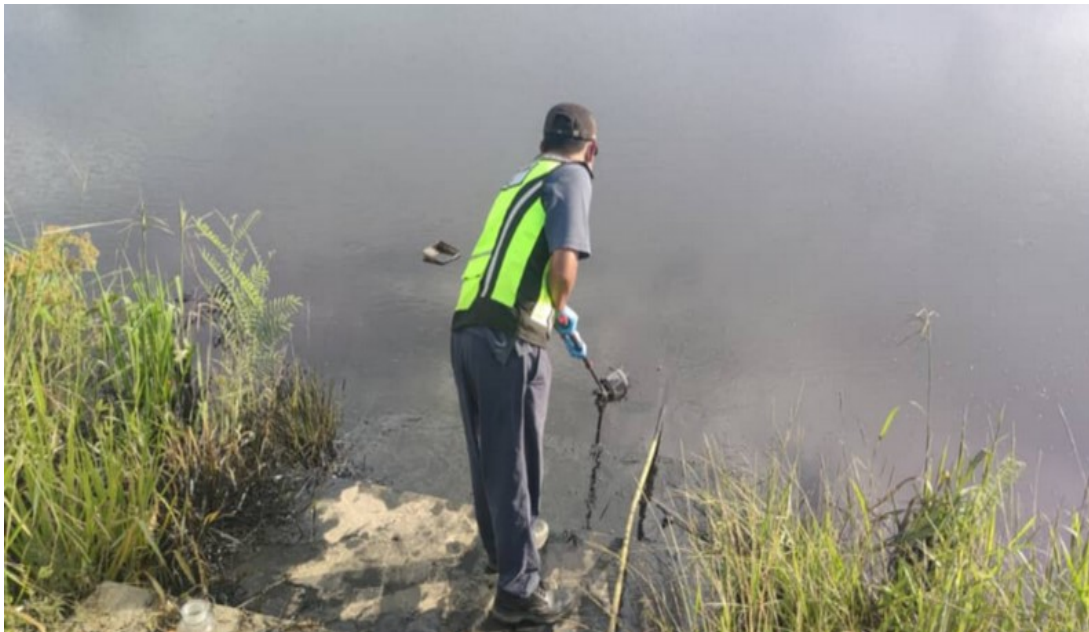
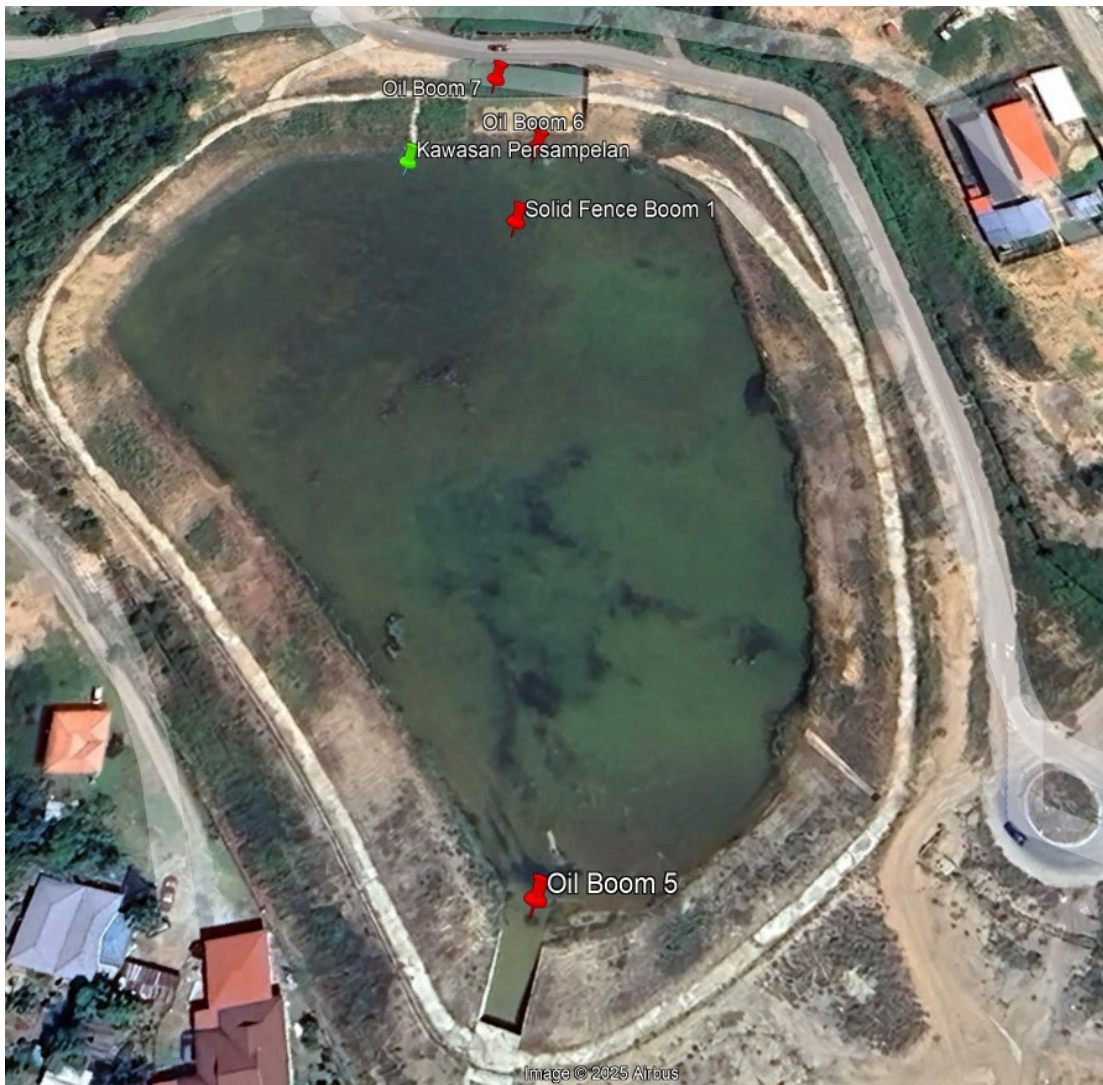
Gambar 22 - 23 : Lokasi pemasangan *oil boom* dan persampelan di kolam takungan banjir Kota Kinabalu Industrial Park.

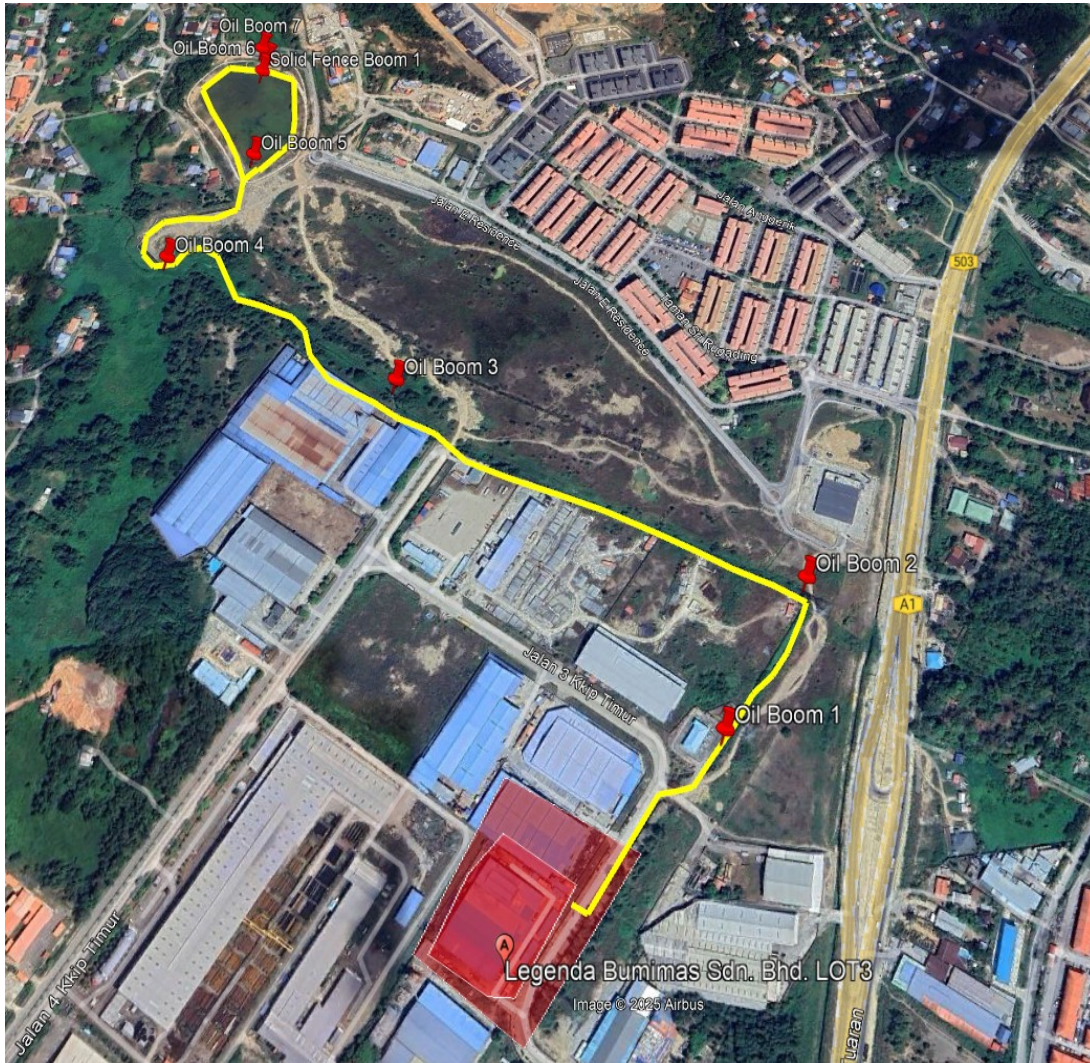
Gambar 24 : Lokasi pemasangan oil boom di sepanjang aliran yang tercemar (kuning) dan kawasan larangan akses oleh pihak BOMBA. (merah)

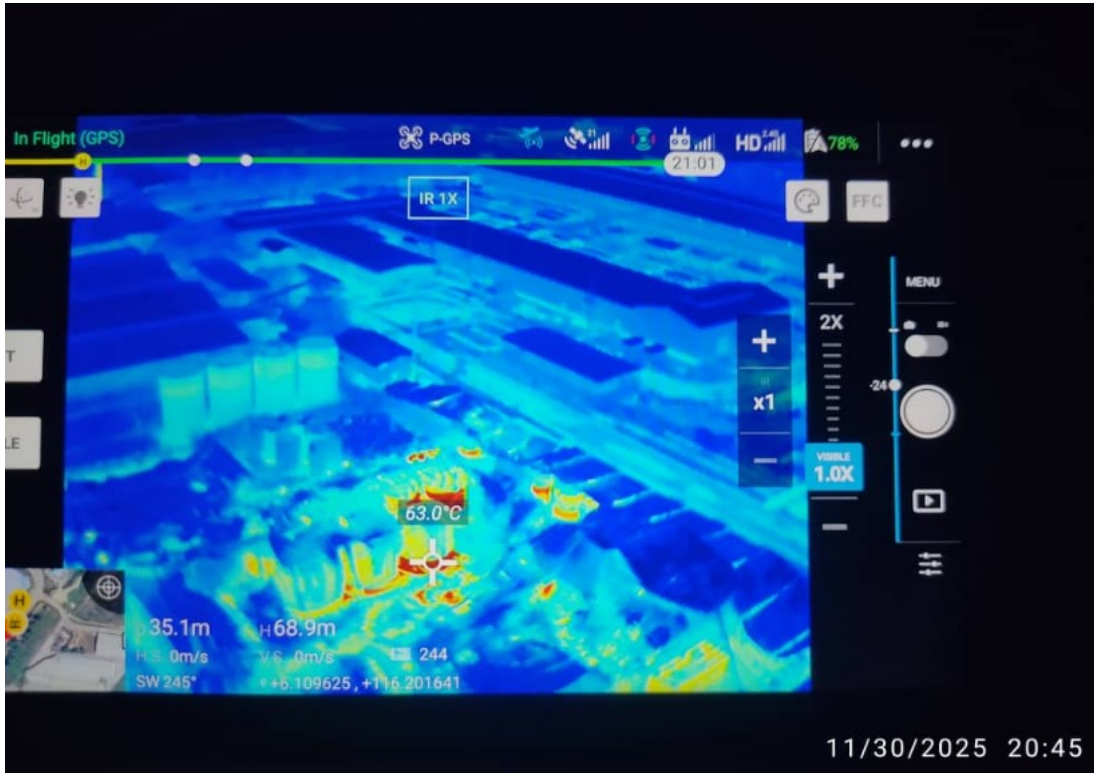
24. Pasukan penyiasat turut membantu pihak BOMBA dalam membekalkan maklumat *thermal* melalui dron yang diterbangkan untuk mengenal pasti kawasan yang bersuhu tinggi. Data yang diperolehi digunakan oleh pihak BOMBA untuk perancangan dan kerja-kerja penyejukan.

Gambar 25 : Maklumat *thermal* melalui penerbangan dron mengesan kawasan yang bersuhu tinggi di kawasan premis

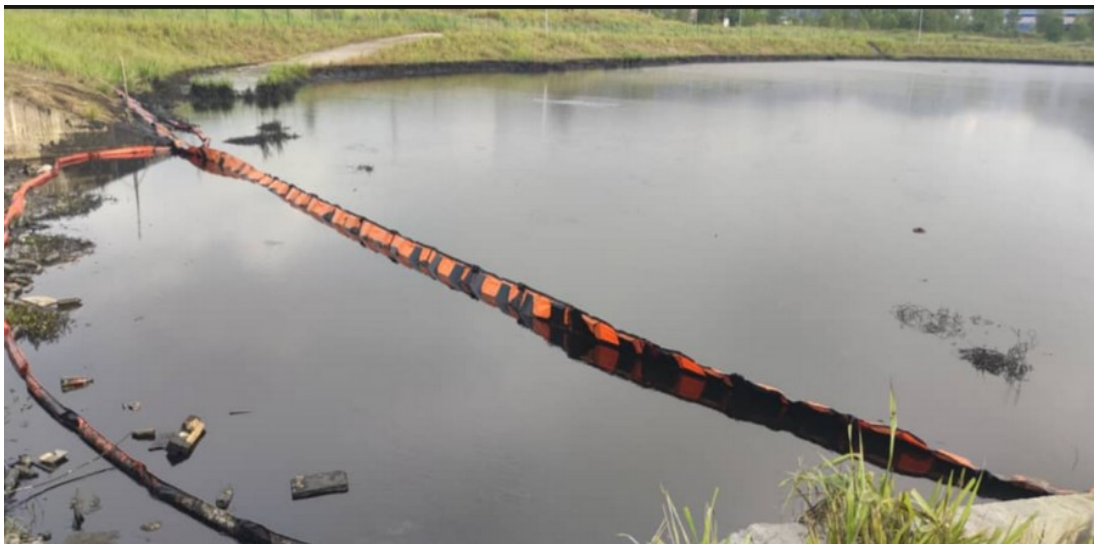
Gambar 26 : Pemasangan *solid fence boom* di kolam takungan banjir

19. Syarikat PIMMAG telah mengerakkan aset untuk operasi pembersihan di kolam takungan air Kota Kinabalu Industrial Park iaitu empat (4) unit dan dua (2) unit *skimmer* (2 unit) . Hanya sebanyak lebih kurang 5 meter padu buangan terjadual berjaya dipam sehingga jam 5.00 petang. *Solid fence boom* turut dipasang di kawasan kolam sebagai langkah kawalan tambahan. Sehingga 1 Disember 2025, jumlah keseluruhan peralatan yang digunakan untuk operasi pembersihan ialah enam (6) tanker, empat (4) set pam, dua (2) unit *delta head skimmer*, *solid fence boom* sepanjang 40 meter, satu (1) sampan dan beberapa *hose pipe*.
