**NOTA MAKLUMAN**  
**MENGENAI**  
**KEJADIAN KEBAKARAN PREMIS YANG DITETAPKAN**  
**(BUANGAN TERJADUAL) IAITU LEGENDA BUMIMAS SDN. BHD.**  
**DI LOT 2, JALAN 3, INDUSTRIAL ZONE 3, KOTA KINABALU**  
**INDUSTRIAL PARK, SABAH**  
**PADA**  
**28 NOVEMBER 2025**  
**(KEMASKINI PADA 2 DISEMBER 2025)**

Nota Makluman ini bertujuan untuk memaklumkan hasil siasatan dan tindakan-tindakan yang telah, sedang dan akan diambil oleh Jabatan Alam Sekitar berkenaan perkara di atas.

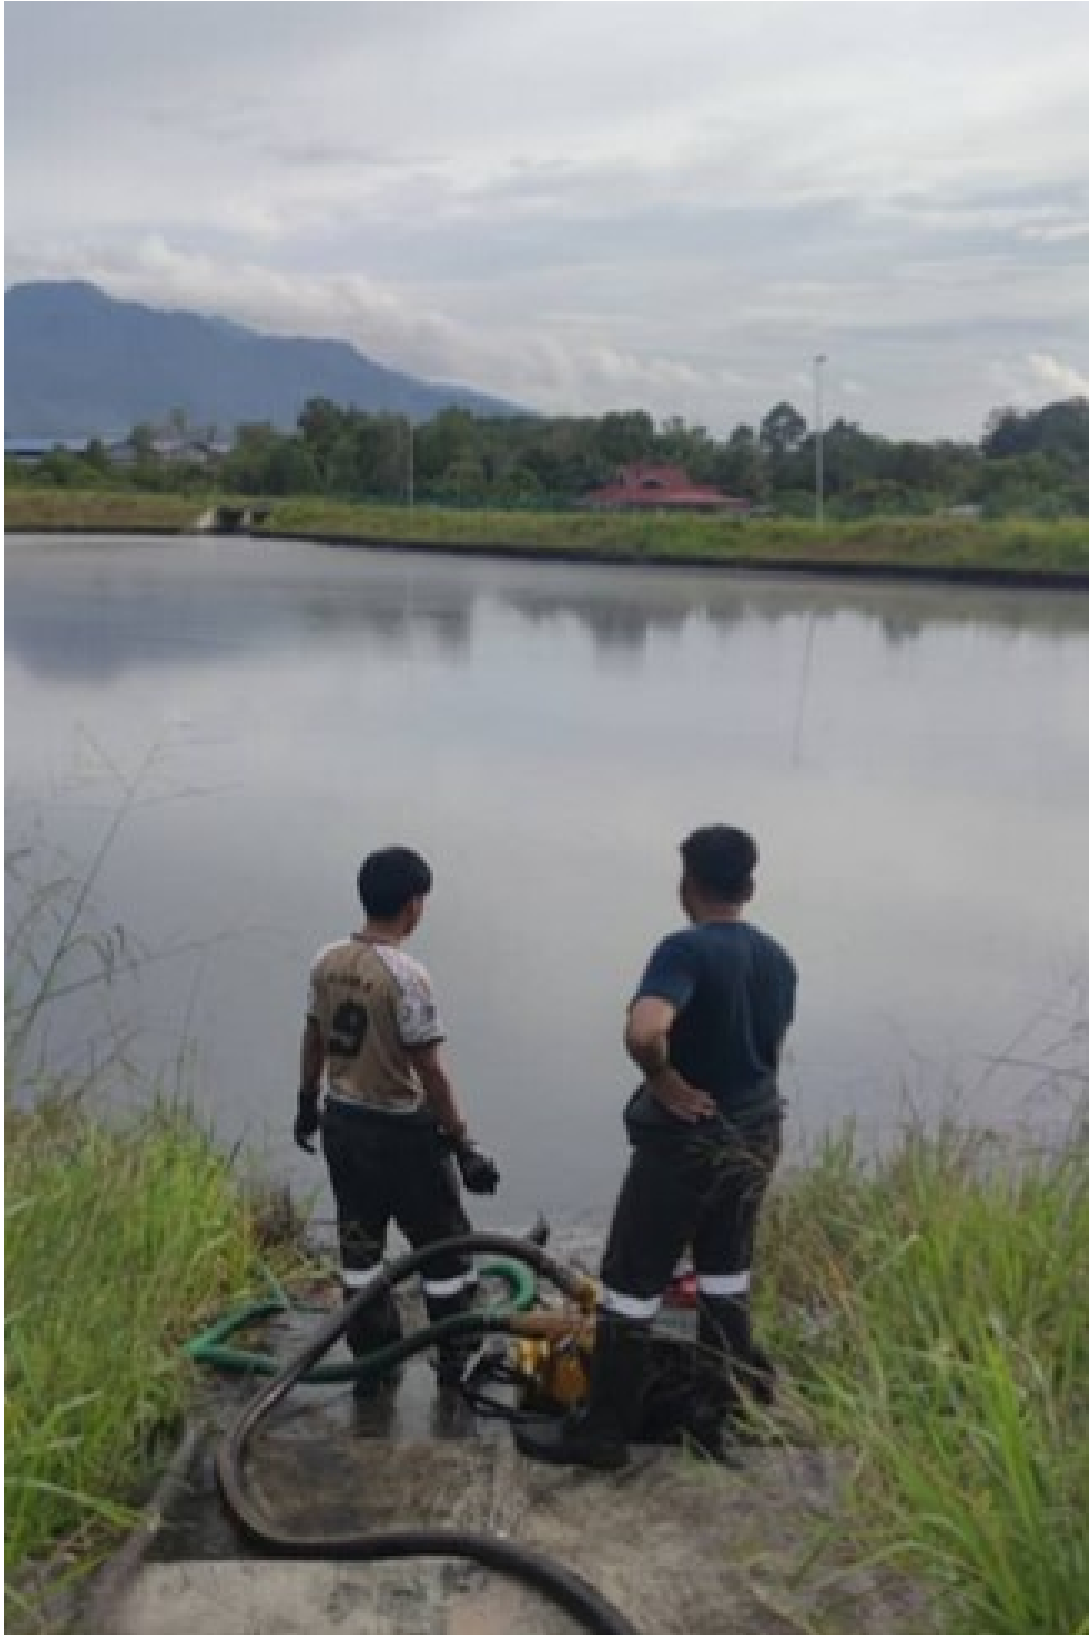
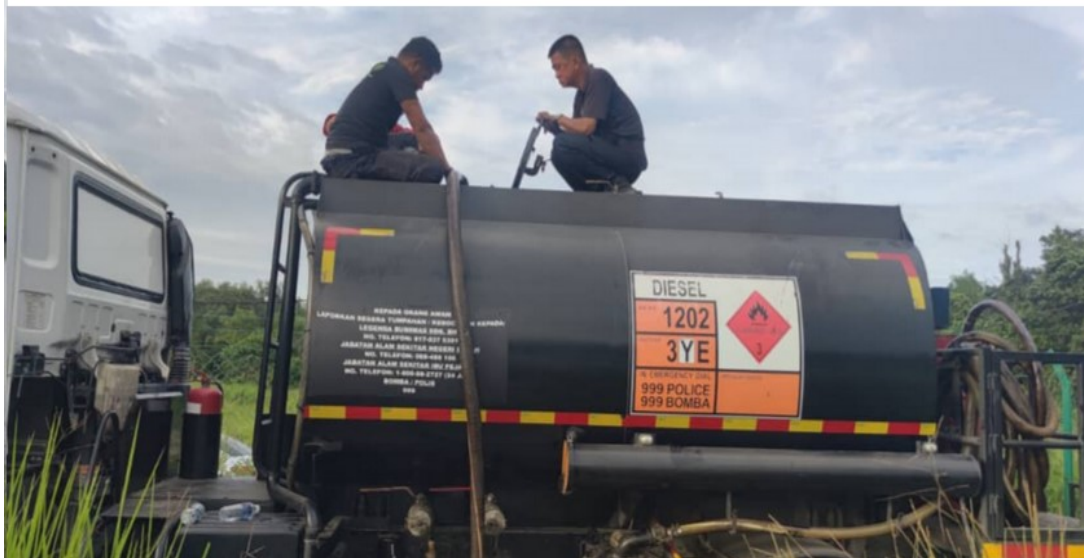
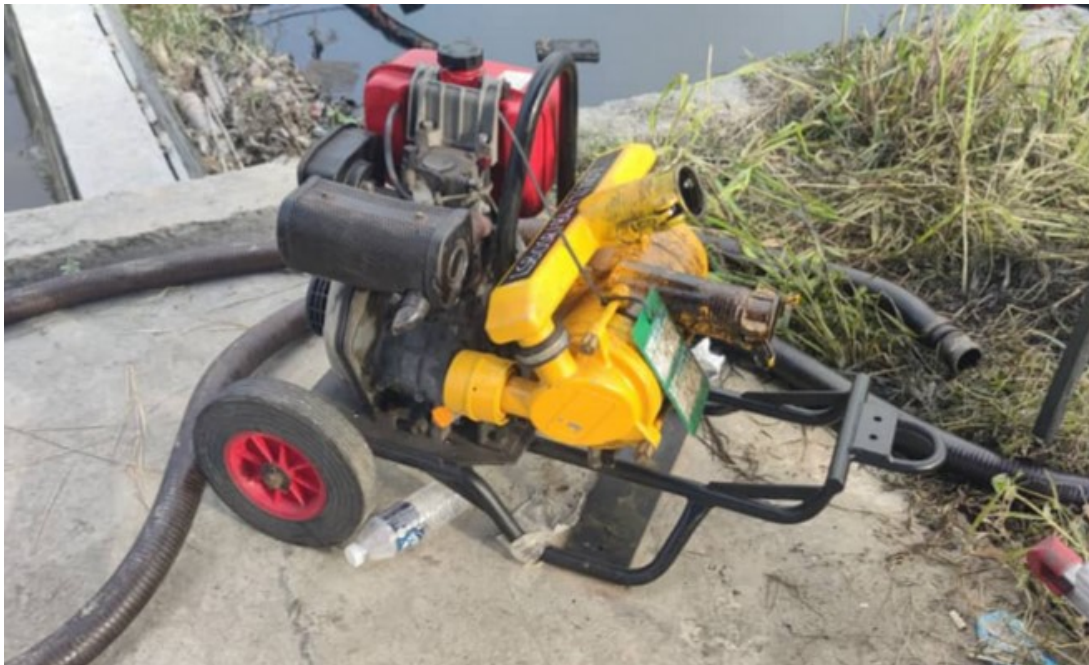
Gambar 27 - 29: Operasi pengepaman air dicemari buangan terjadual daripada kolam takungan banjir ke tangki lori
