KENYATAAN MEDIA

**PEMERIKSAAN BERSEPADU PELBAGAI
AGENSI DI TAPAK PROJEK “PROPOSED AGRO
FARMING ON PART OF PT 24738 AND PT 24739
WITH A TOTAL AREA OF 121.71 HECTARES
(300.75 ACRES), MUKIM SUNGAI RAIA, DAERAH
KINTA, PERAK DARUL RIDZUAN”, MILIK
TETUAN OBOR HASIL**

IPOH, 03 JUN 2021 – Jabatan Alam Sekitar (JAS) Negeri Perak dengan kerjasama pelbagai agensi kerajaan (Jabatan Pengairan dan Saliran, PLANMalaysia, Pejabat Daerah dan Tanah Batu Gajah, Jabatan Perhutanan) yang berkepentingan pada hari ini melaksanakan pemeriksaan bersepadu di tapak projek “*Proposed Agro Farming On Part Of PT 24738 and PT 24739 With A Total Area Of 121.71 Hectares (300.75 Acres), Mukim Sungai Raia, Daerah Kinta, Perak Darul Ridzuan*”, milik syarikat Obor Hasil Sdn. Bhd. Pemeriksaan bersepadu ini diadakan setelah sekian lama pihak syarikat telah diberi peluang dan ruang bagi mematuhi segala undang-undang dan peraturan berkaitan pembangunan pertanian yang tidak diendahkan sehingga menimbulkan aduan awam dan mencemarkan Sungai Raia di kawasan tapak projek.

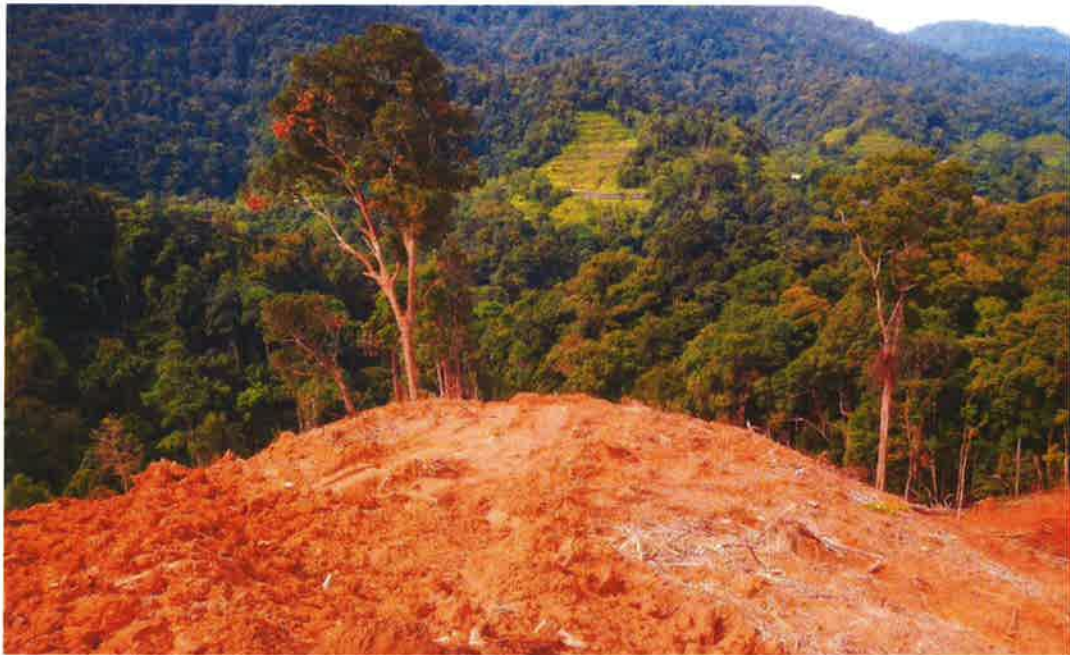
Gambar 1: Pemukaan Tanah bercerun terdedah

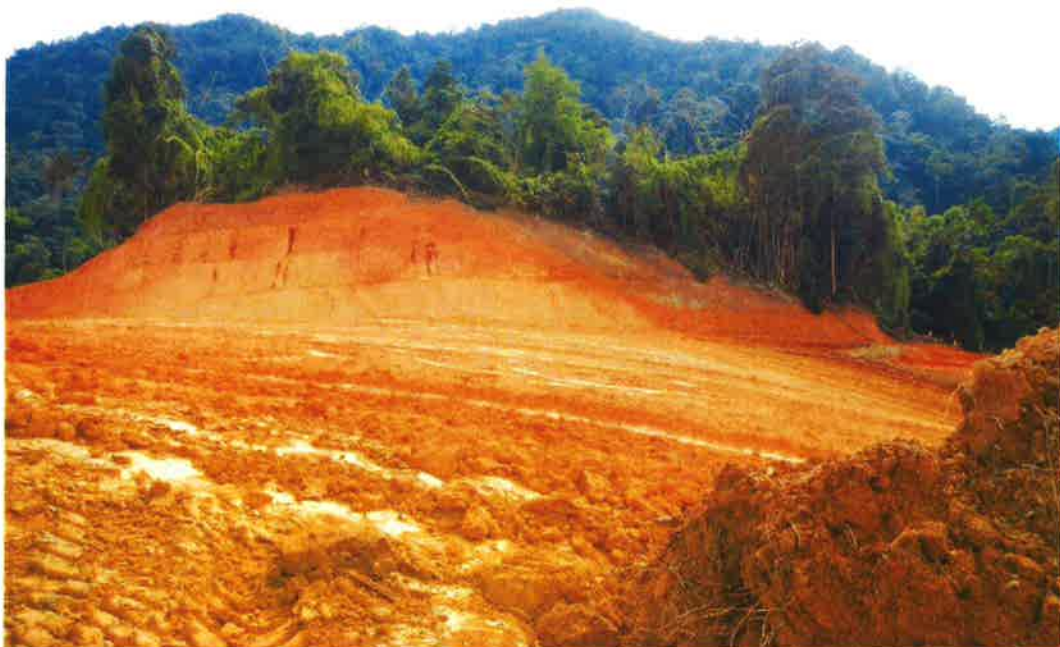
Gambar 2: Pemukaan Tanah bercerun terdedah

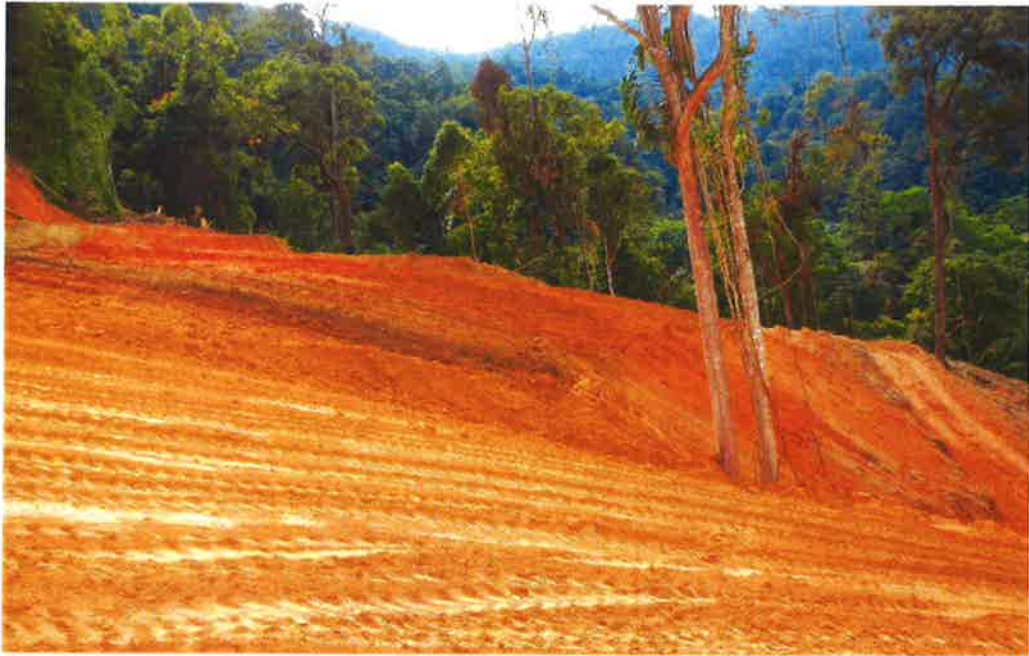
Gambar 3 :Tiada Kawalan Air Larian Permukaan

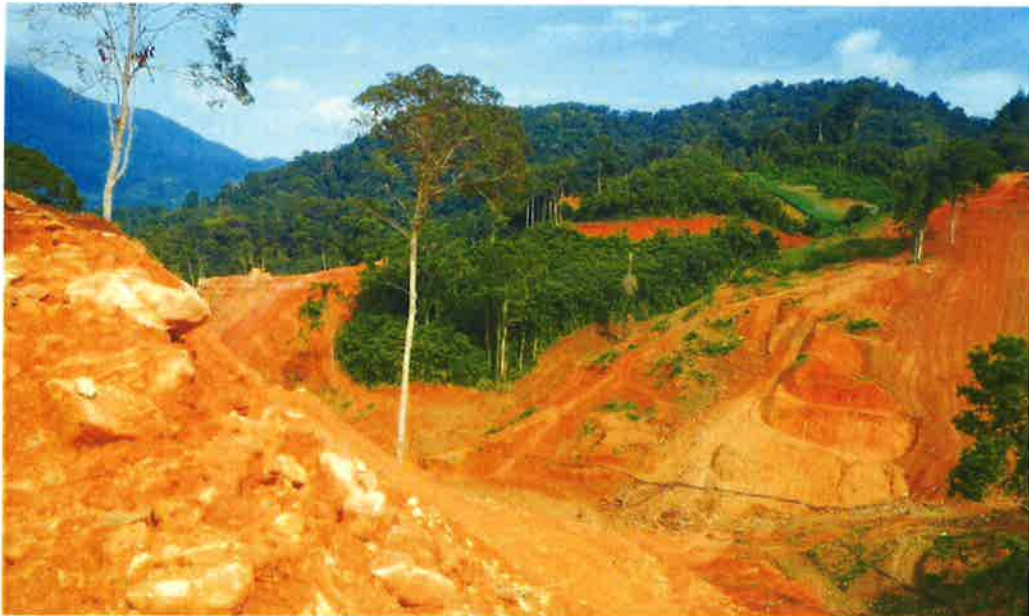
Gambar 4: Tiada Kolam Kelodakan disediakan, kelodakan terus memasuki alur air

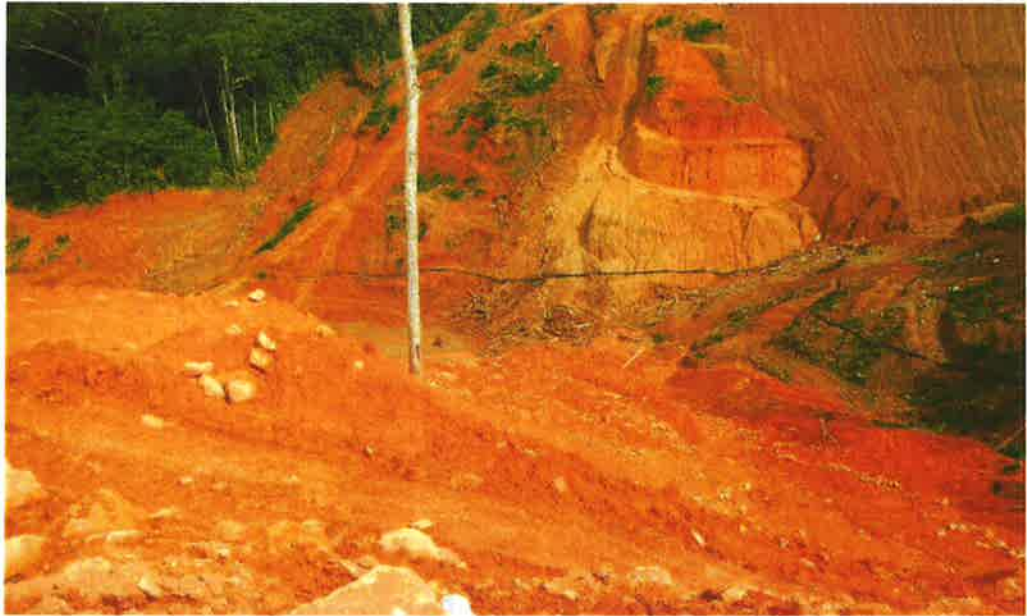
Gambar 5: Tiada Kolam Kelodakan disediakan, kelodakan terus memasuki alur air

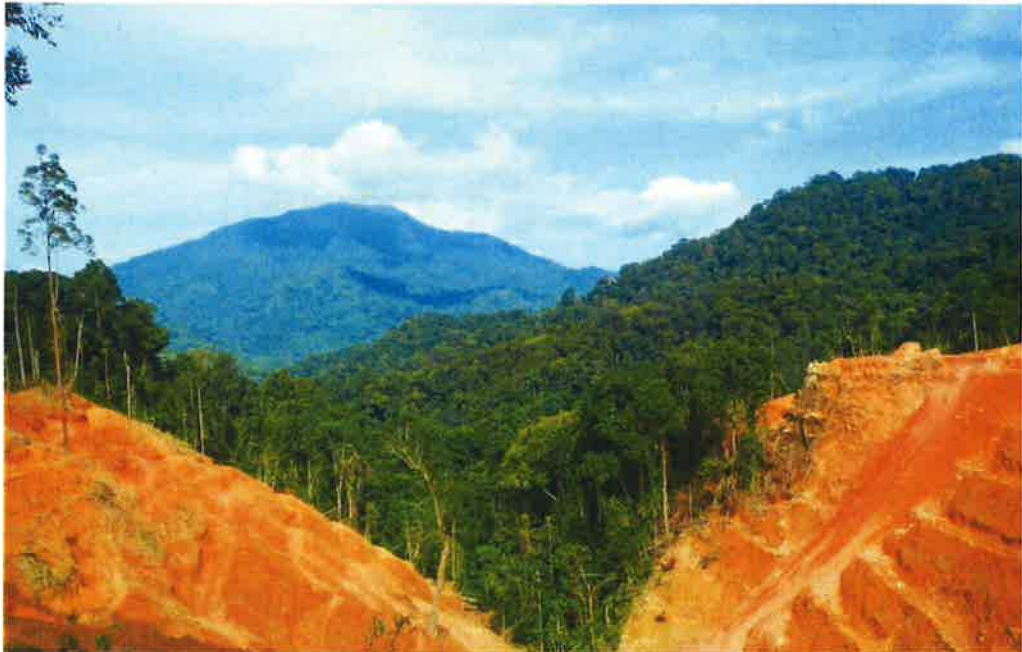
Gambar 6: Tiada penstabilan cerun, cerun-cerun dibuat terlalu curam

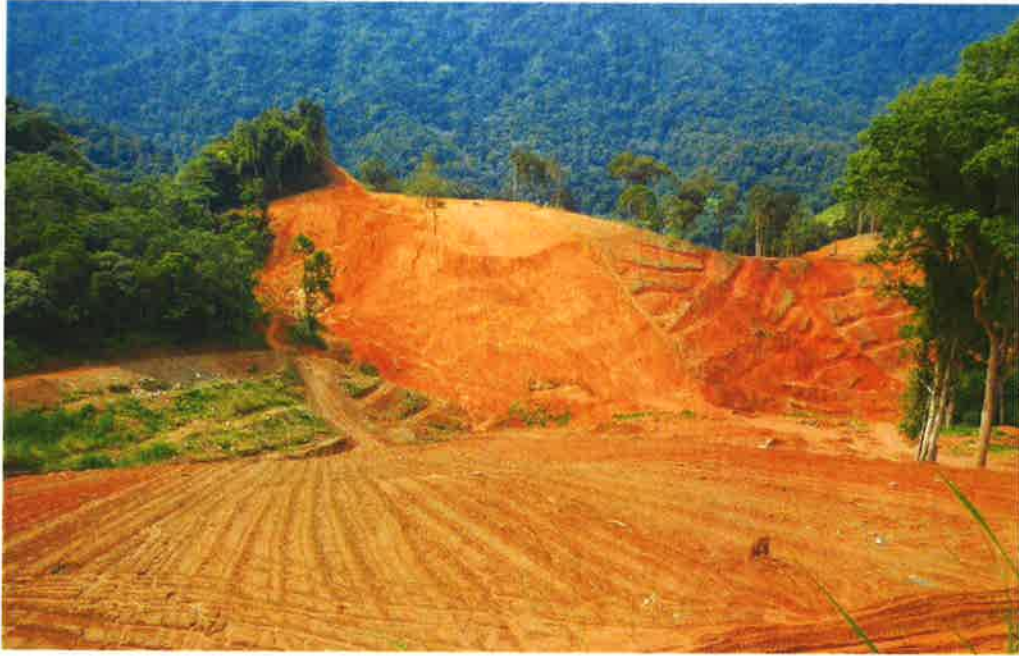
Gambar 7: Tiada penstabilan cerun, cerun-cerun dibuat terlalu curam

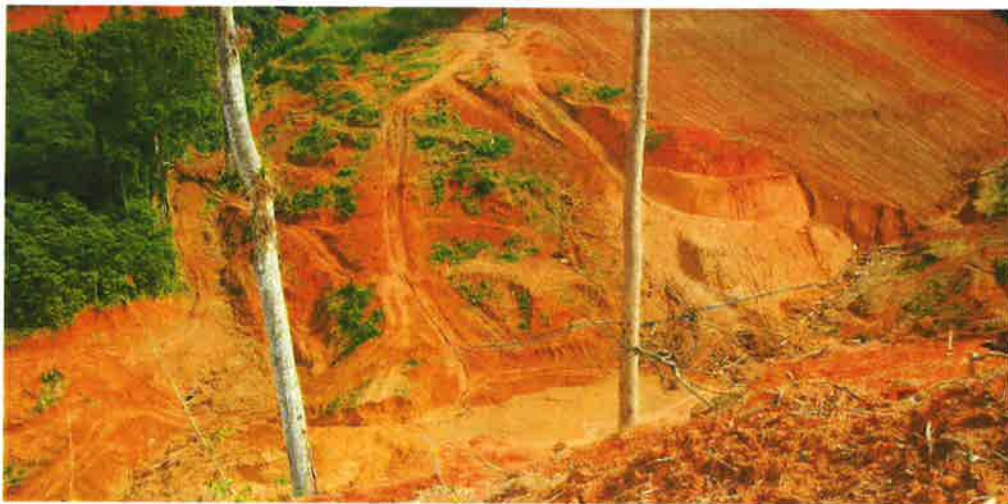
Gambar 8: Overburden tidak diuruskan dengan betul dan ditolak menimbus alur air

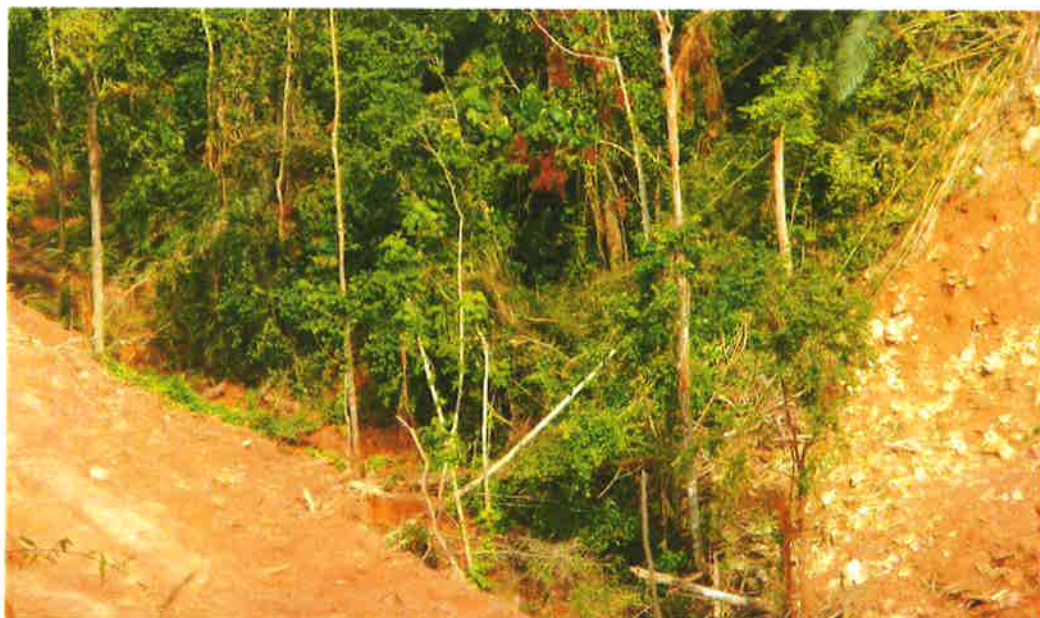
Gambar 9: Overburden tidak diuruskan dengan betul dan ditolak menimbus alur air

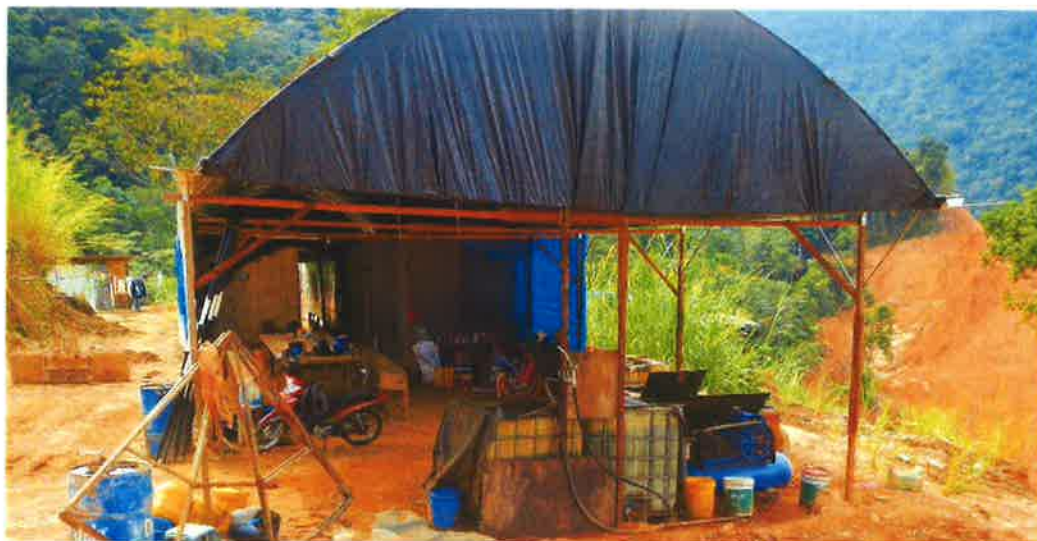
Gambar 10: Rumah Pekerja

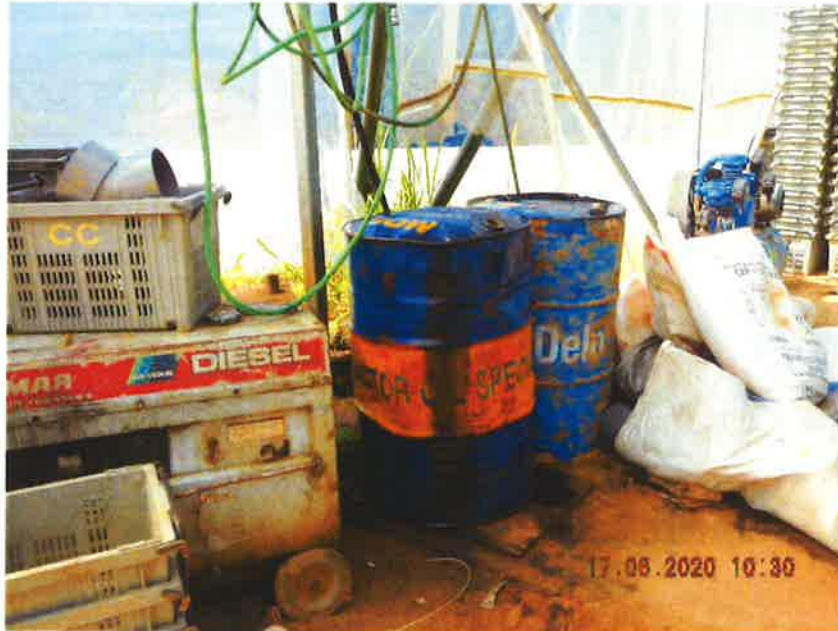
Gambar 13: Dua buah Genset ditemui dan tiada kelulusan Notifikasi dari JAS.

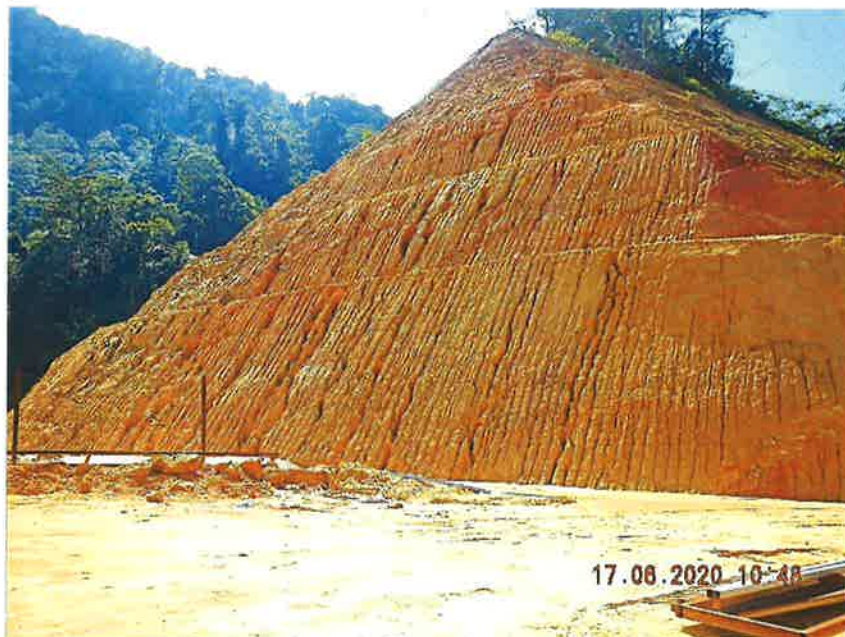
Gambar 14: Semua permukaan tanah yang dibuka tidak dibuat penstabilan sementara mahu pun ditutup dengan tanaman tutup bumi.

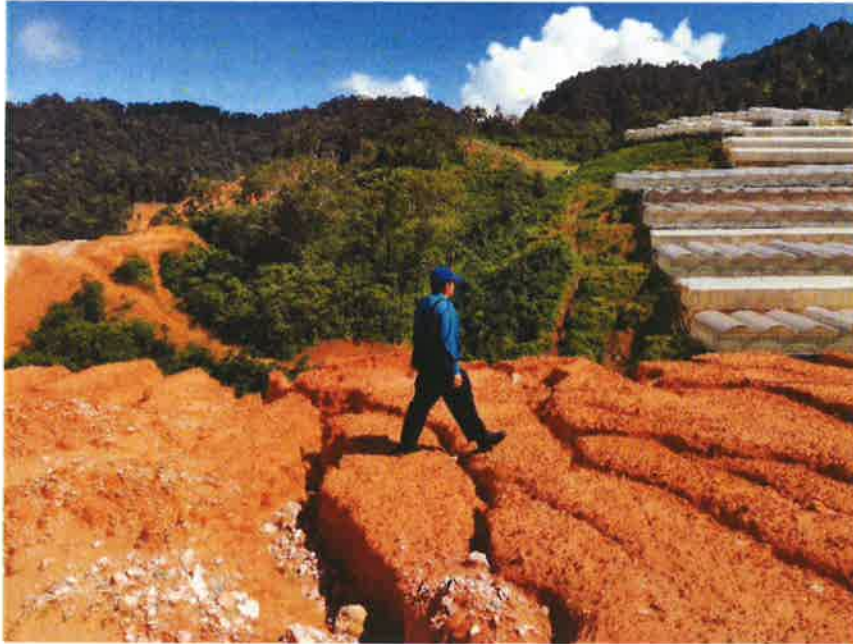
Gambar 15: Tiada kawalan air larian permukaan dilaksanakan dan jalan-jalan pembinaan telah menjadi seperti parit yang membawa kelodakan ke alur air.

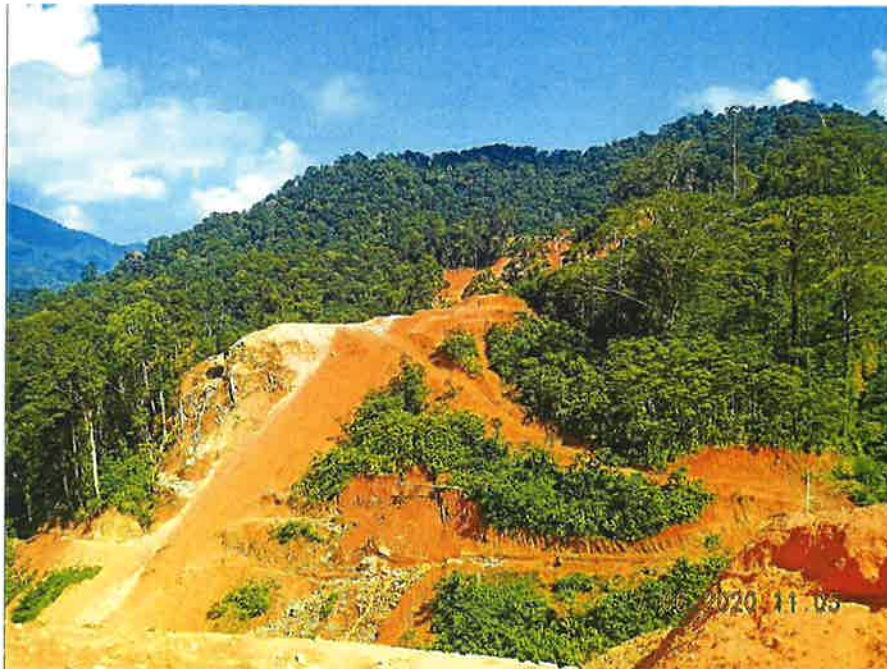
Gambar 16: Tiada penstabilan cerun dilaksanakan, semua cerun potong (cut slope) tidak mengikut standard dan semua cerun tambak (fill slope) tidak dibuat mengikut kaedah yang betul.

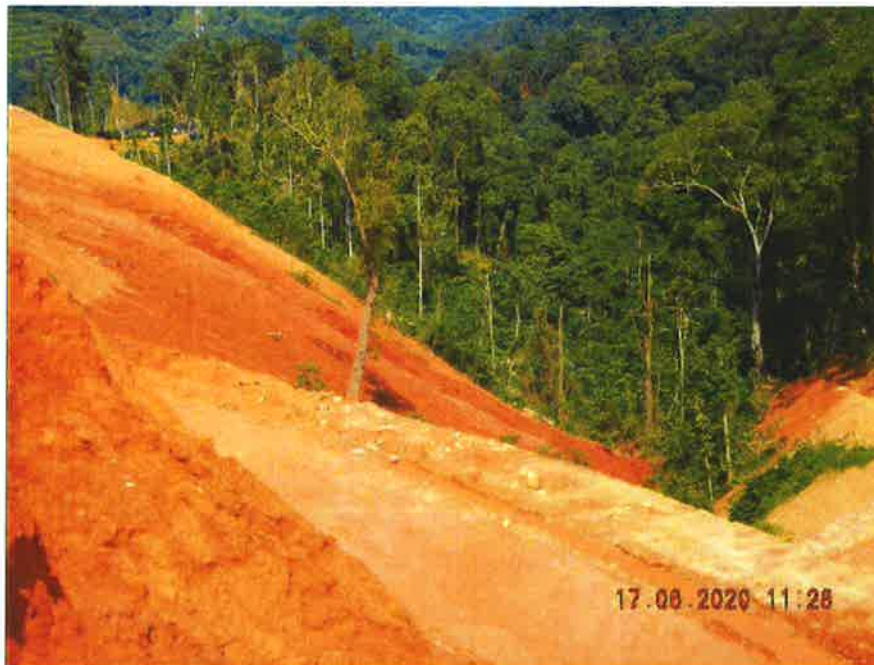
Gambar 17: Overburden dari kerja-kerja tanah tidak diuruskan dengan betul dan ditolak terus ke kawasan cerun yang di bawahnya terdapat alur air yang terus menumbus alur-alur air.

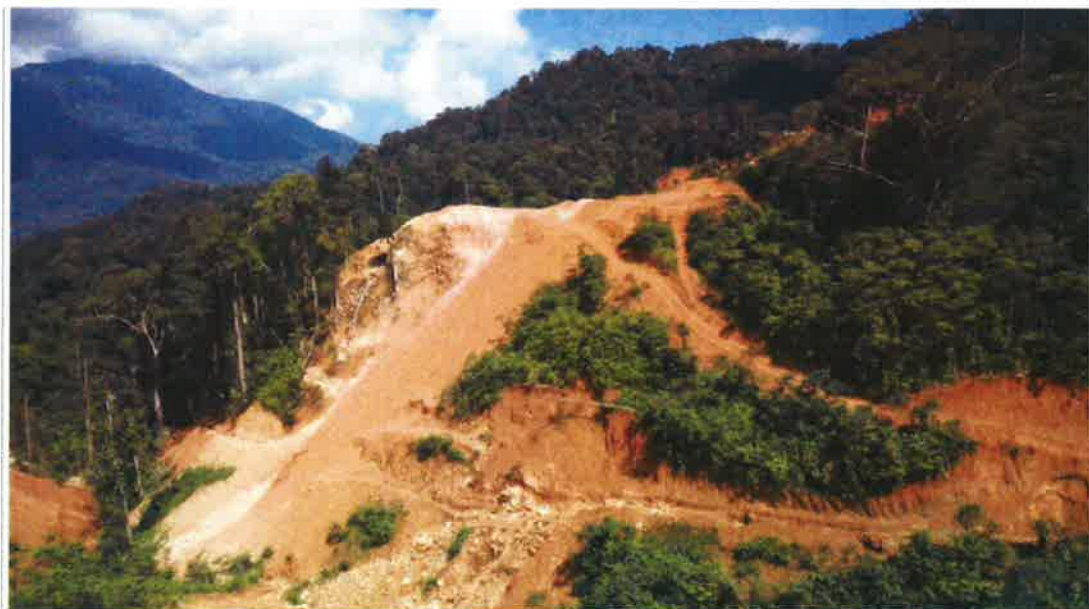
Gambar 18: Sebuah bukit yang dalam tapak projek telah digondolkan tanpa sebarang langkah kawalan hakisan dan kelodakan

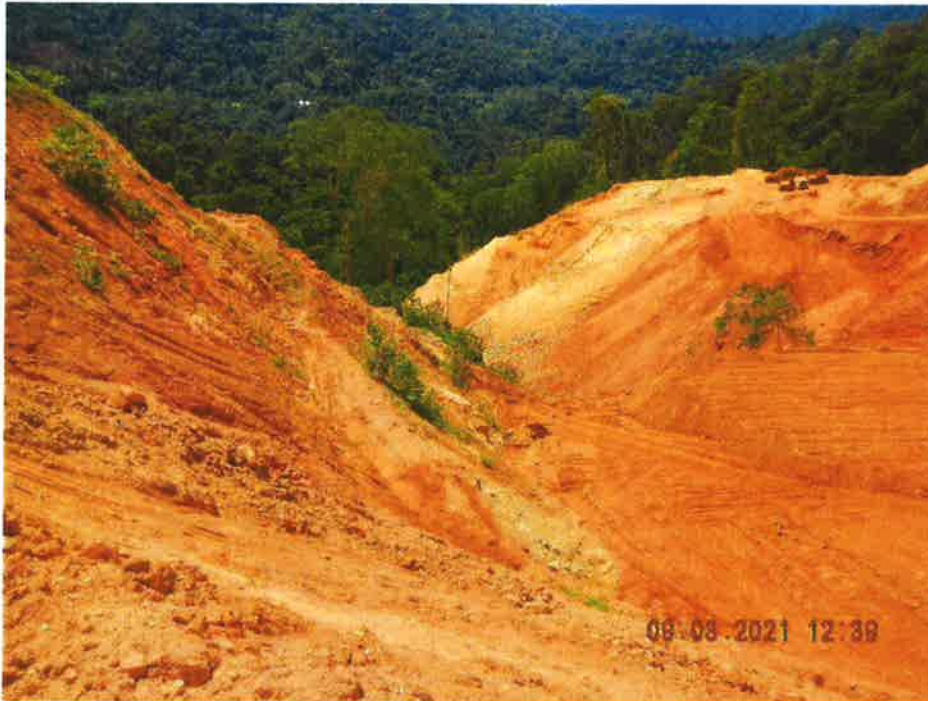
Gambar 19: Pembukaan tanah baru di antara dua bukit yang mana dihujungnya terdapat alurair ke Sungai Raia.

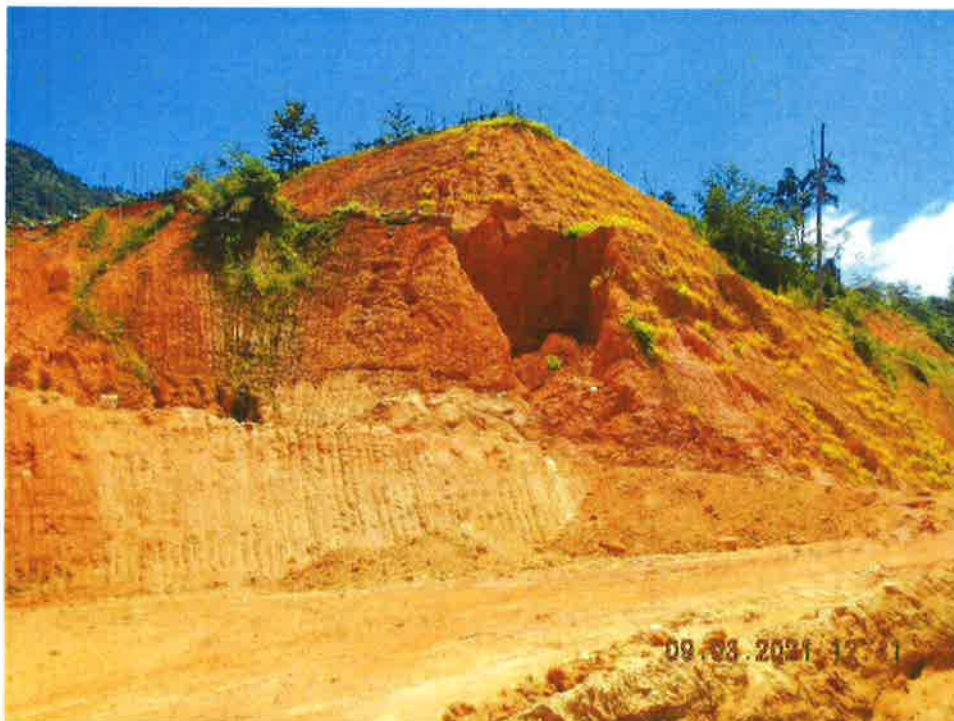
Gambar 20: Hakisan Gully yang wujud di permukaan cerun akibat tiadanya system perparitan yang sempurna.

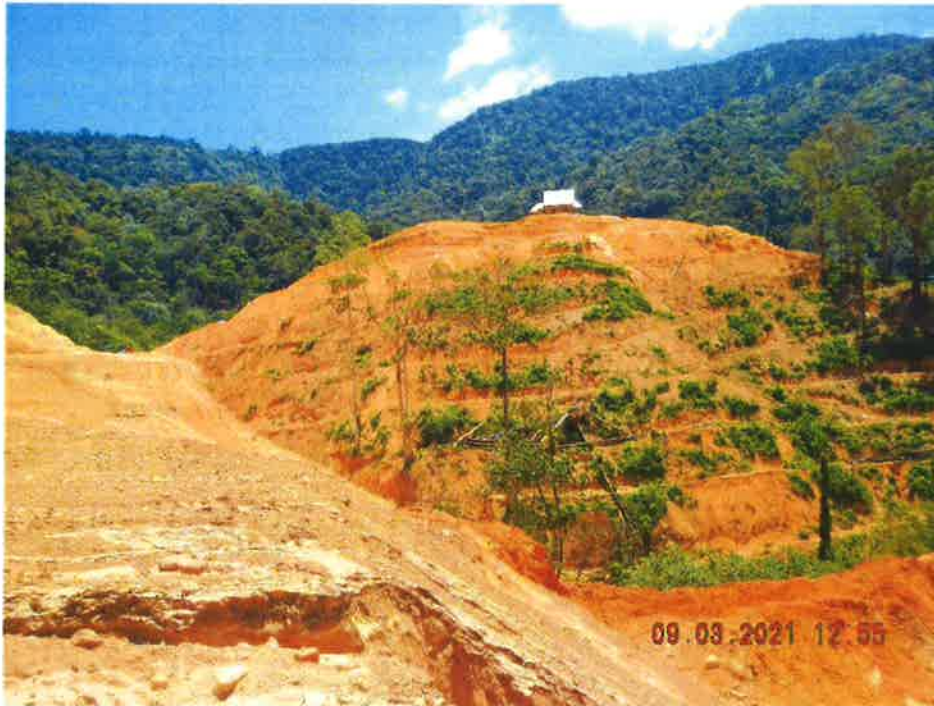
Gambar 21: Pembukaan kawasan baru yang melibatkan sebuah bukit dan telah dibina bangunan di atasnya.

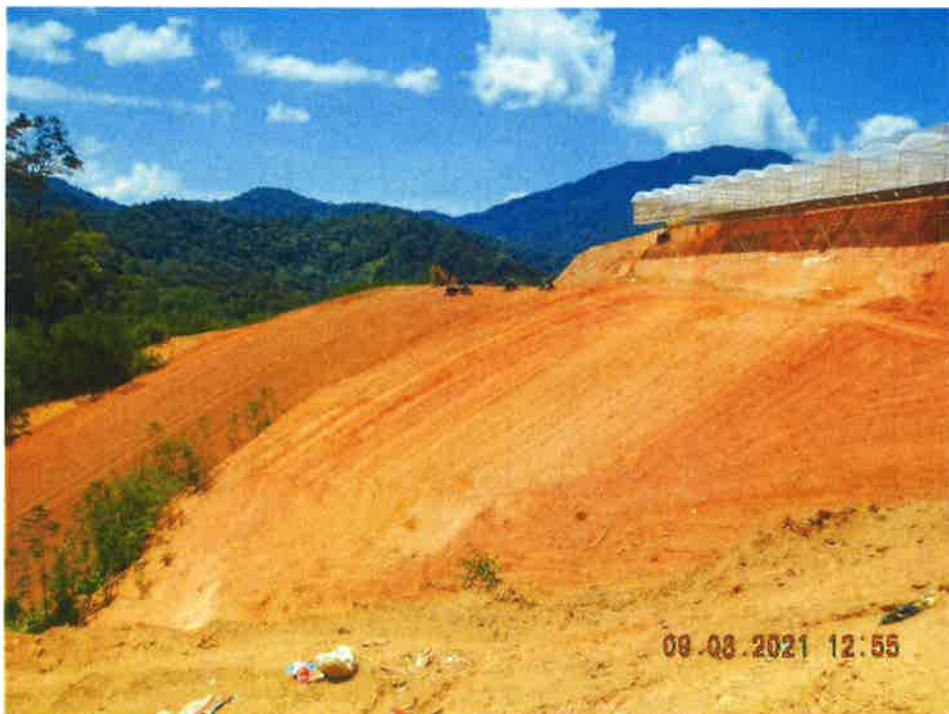
Gambar 22: Pembukaan kawasan baru yang melibatkan rizab Sungai Raia.

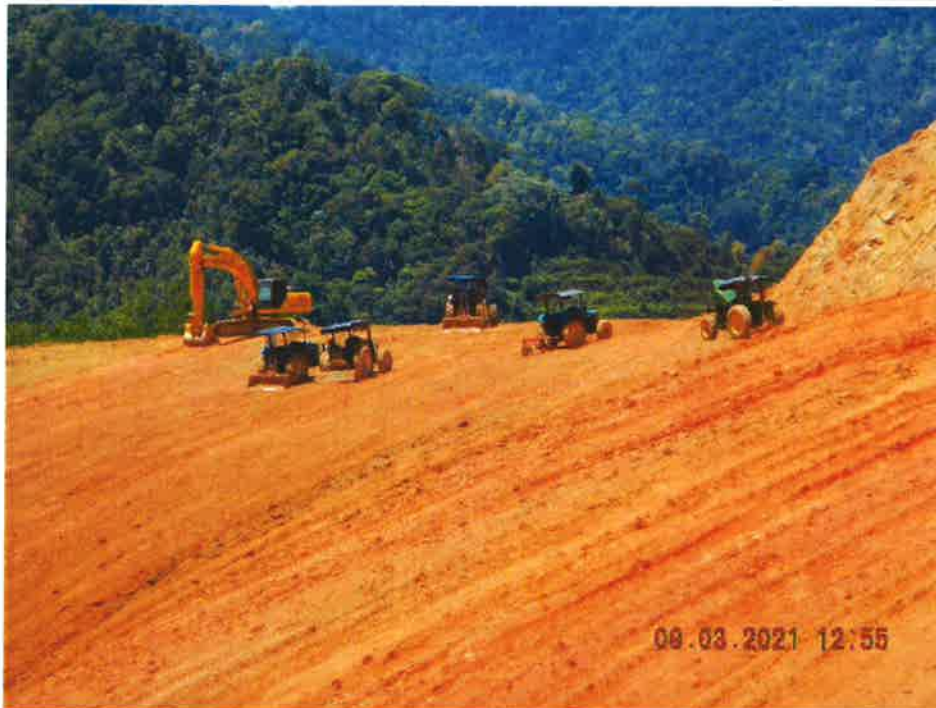
Gambar 23: Jentera berat yang ditemui di tapak yang memberhentikan kerja semasa siasatan dijalankan.

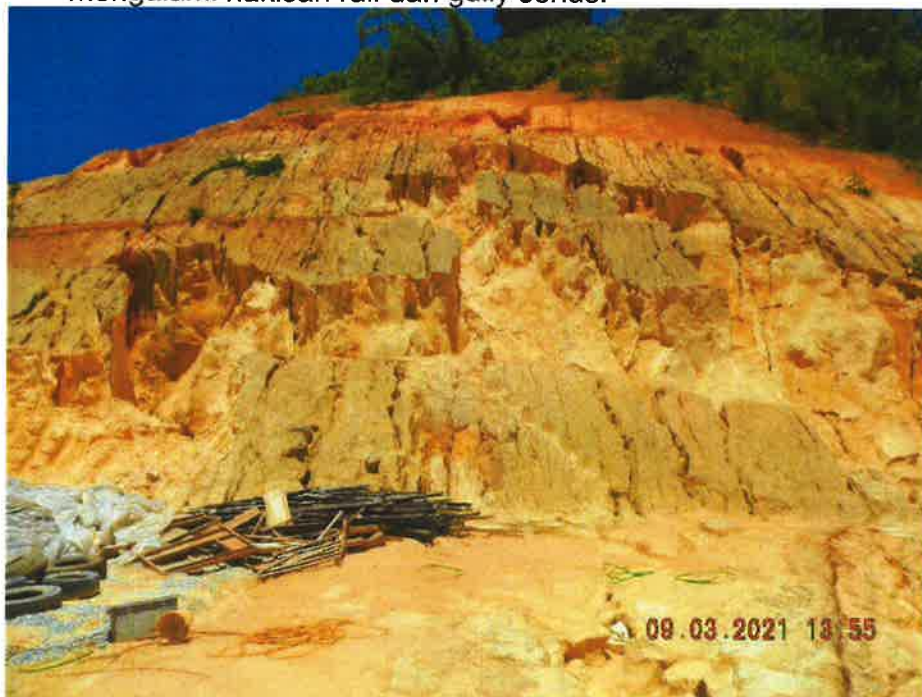
Gambar 24: Permukaan cerun yang tidak ditanam dengan tanam tutup bumi mengalami hakisan rail dan gully serius.

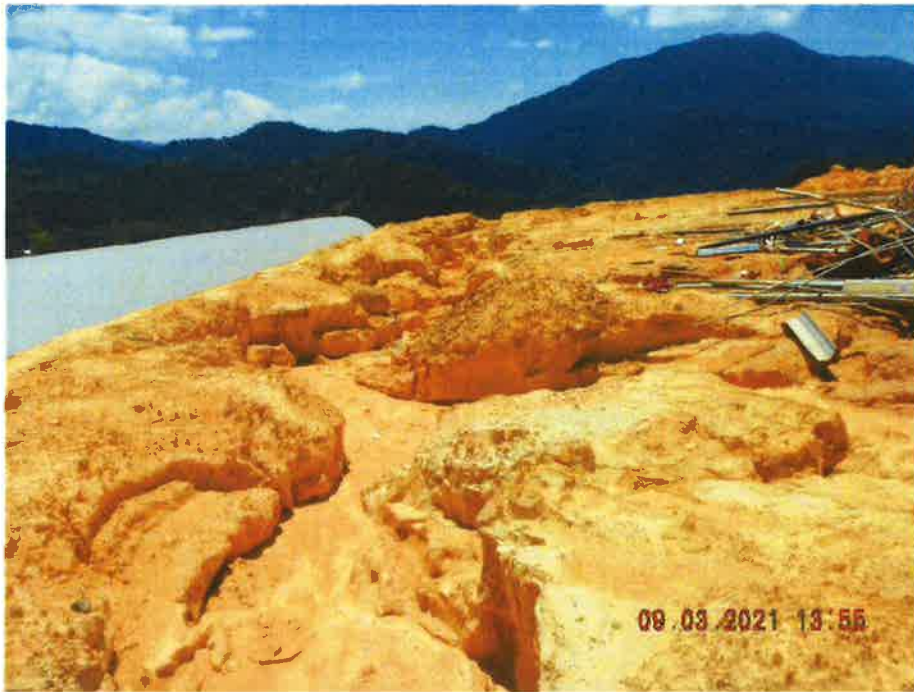
Gambar 25: Hakisan rail yang ditemui di kawasan kerja tanah yang ditinggalkan .

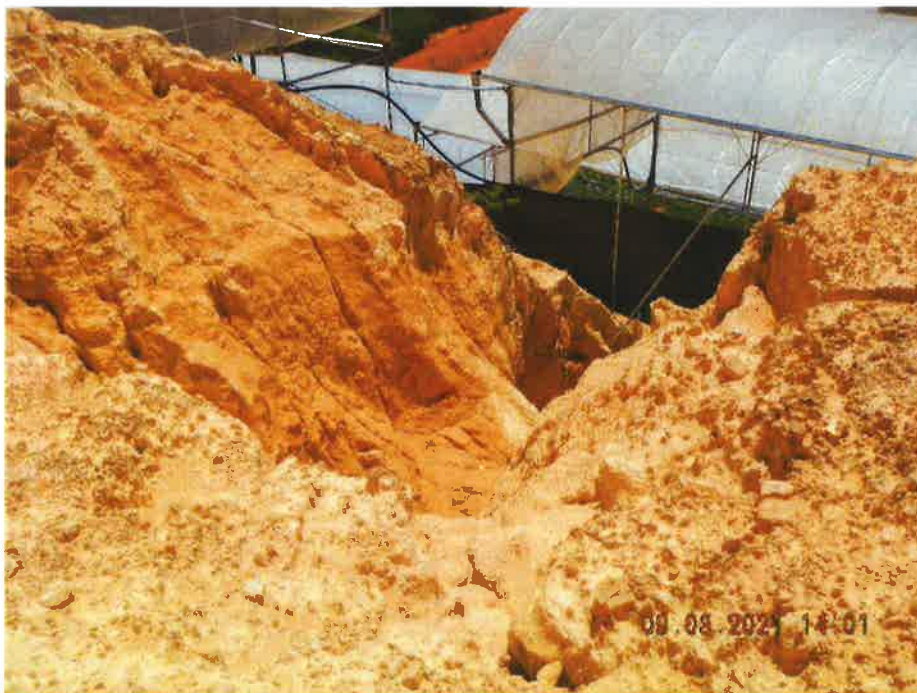
Gambar 26: Hakisan Gully yang terbentuk di kawasan kerja tanah yang ditinggalkan.

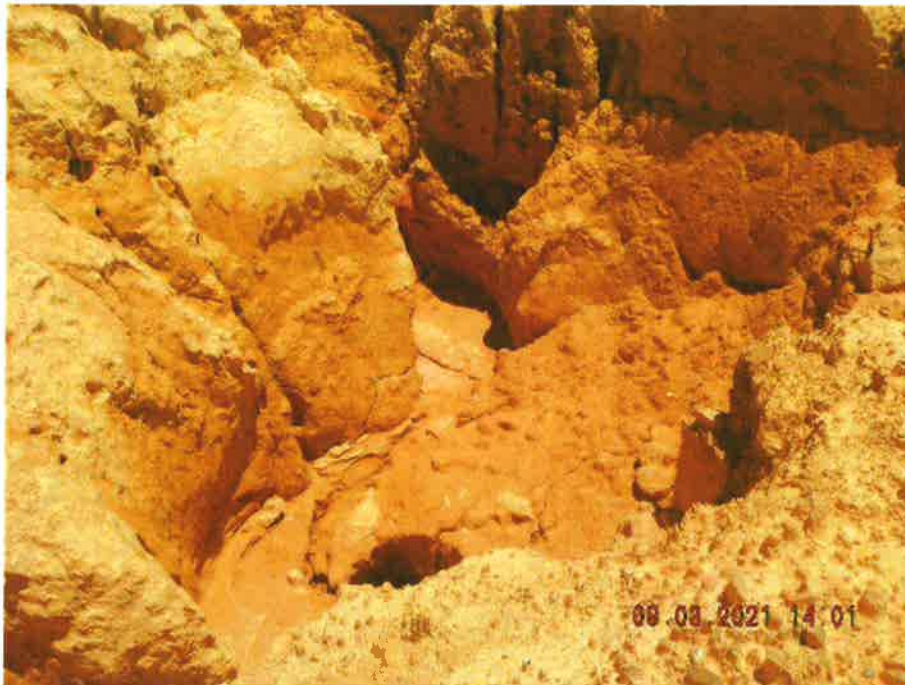
Gambar 27: Hakisan Gully yang terbentuk diserata kawasan kerja tanah yang ditinggalkan.

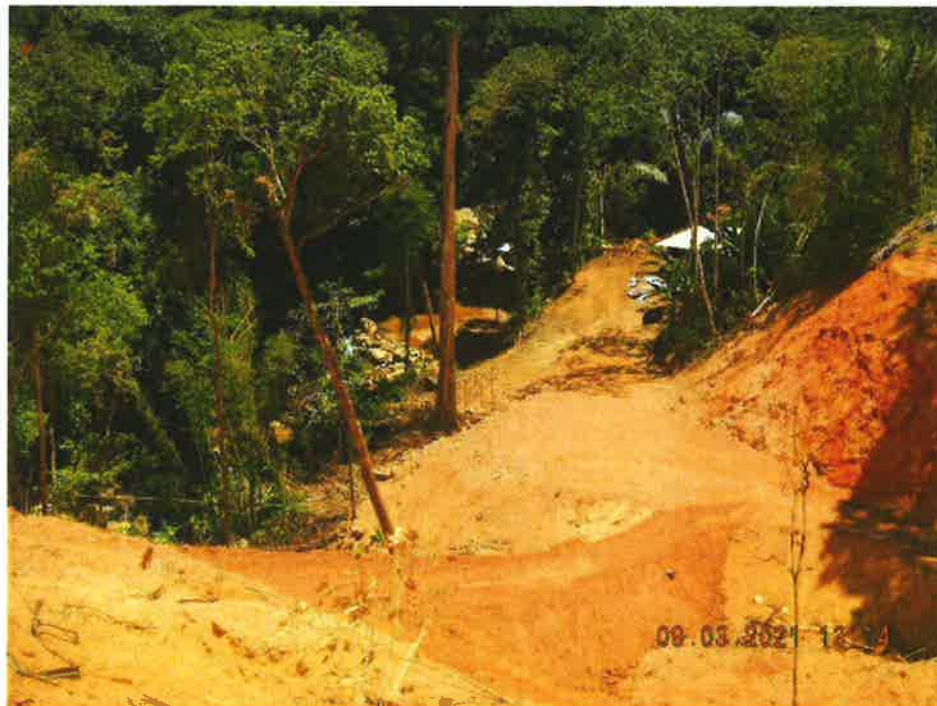
Gambar 28: Pembukaan tanah di kawasan baru hingga ke rizab Sungai Raia.

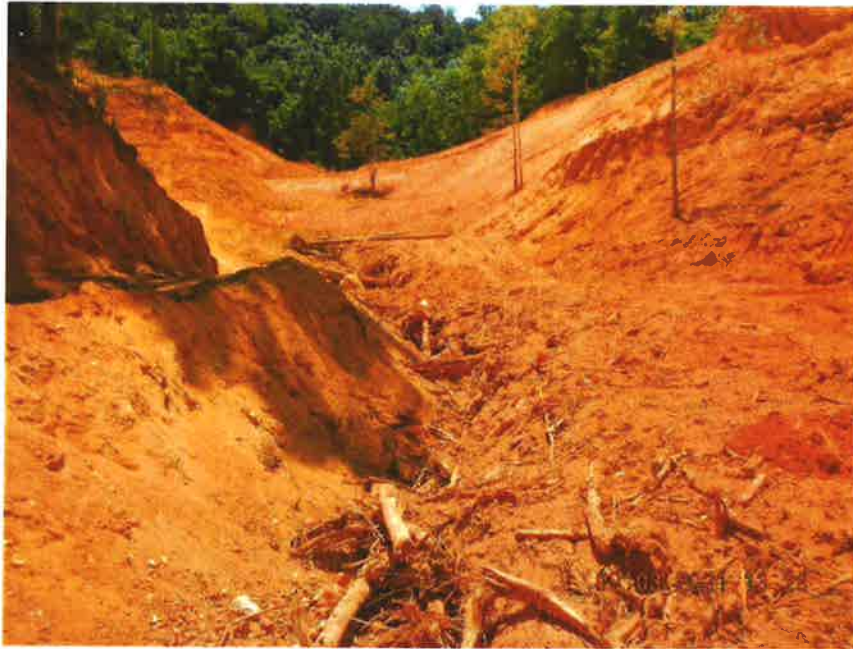
Gambar 29: Pembukaan tanah di kawasan baru di kawasan rizab Sungai Raia.

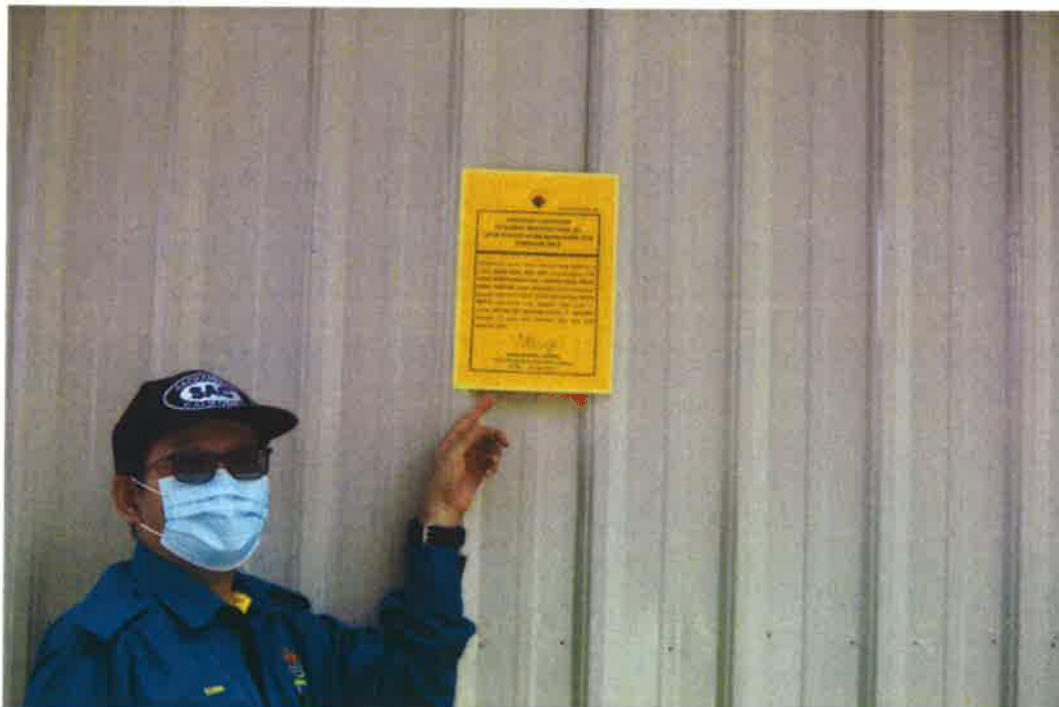
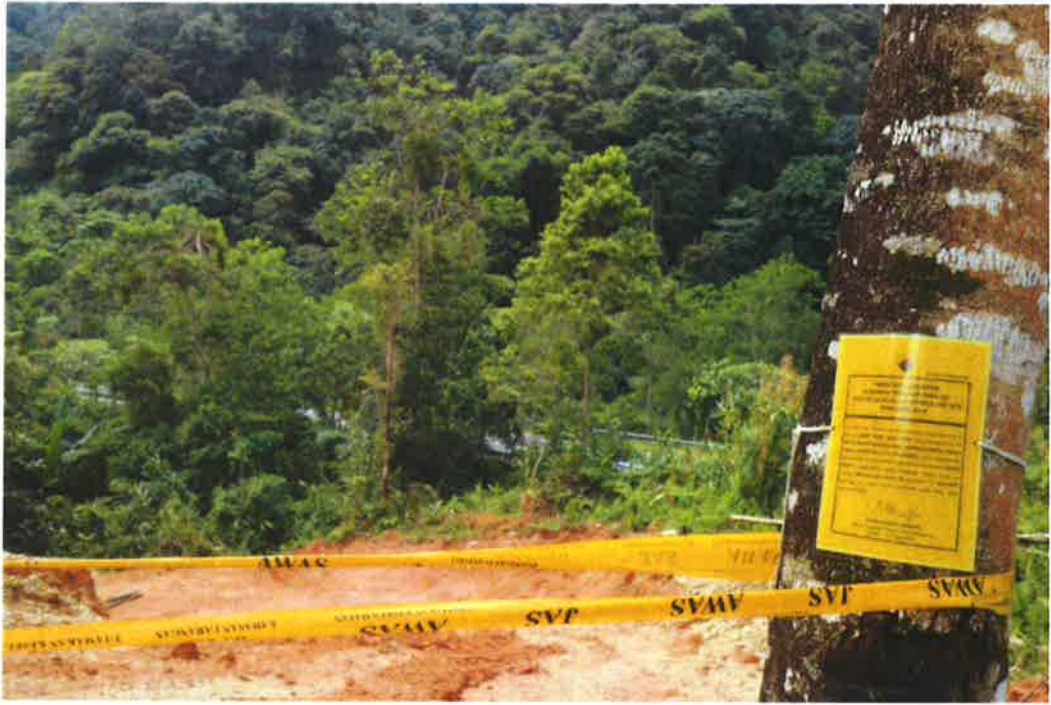
Gambar 30: Perintah Larangan ditampal di lot PT 24739 dan jalan masuk ke kawasan kerja tanah dikondon.

Jabatan Alam Sekitar Perak pada hari ini akan menyitar kawasan tapak setelah mendapat Perintah Larangan di bawah Seksyen 34AA, Akta Kualiti Alam Sekeliling 1974 kerana penggerak projek melaksanakan projek tanpa kelulusan laporan EIA di bawah Seksyen 34A(6) dan telah menyebab berlakunya pencemaran besar-besaran terhadap Sungai Raia dan alurair-alurair kepada Sungai Raia.
