NOTA MAKLUMAN

**ADUAN TAPAK PELUPUSAN HARAM BUANGAN TERJADUAL (BT)
DI KAWASAN LAPANG TERBIAR BERDEKATAN TAMAN TRONOH
IMPIAN, TRONOH, PERAK**

4 DISEMBER 2025

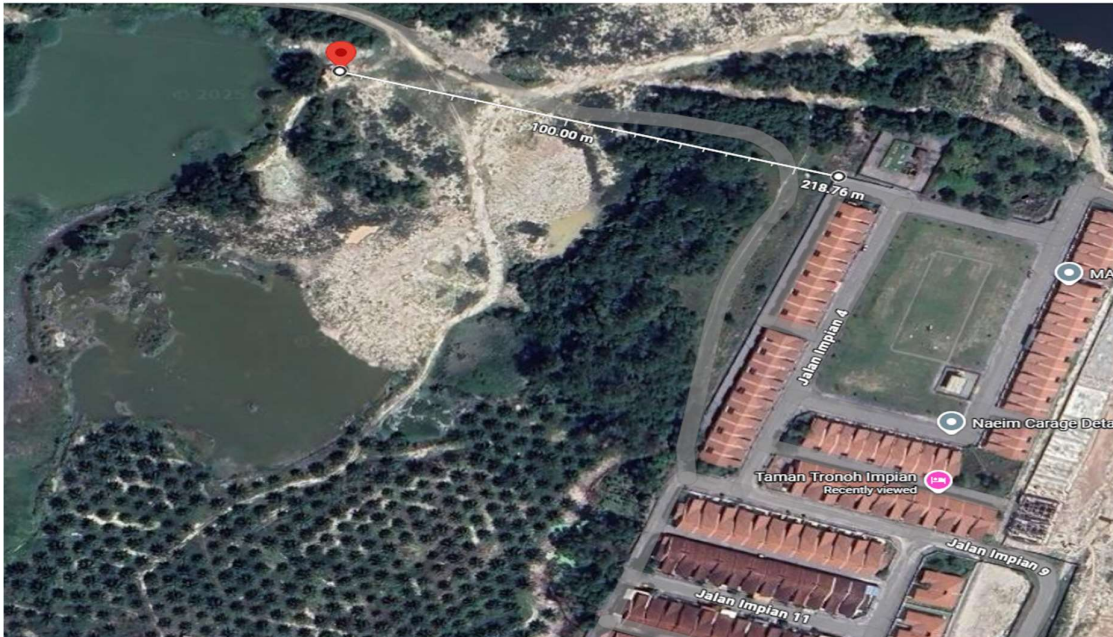
Gambar 1: Semakan *Google Map* menunjukkan jarak lokasi tapak pelupusan haram dengan Taman Impian lebih kurang 218 meter

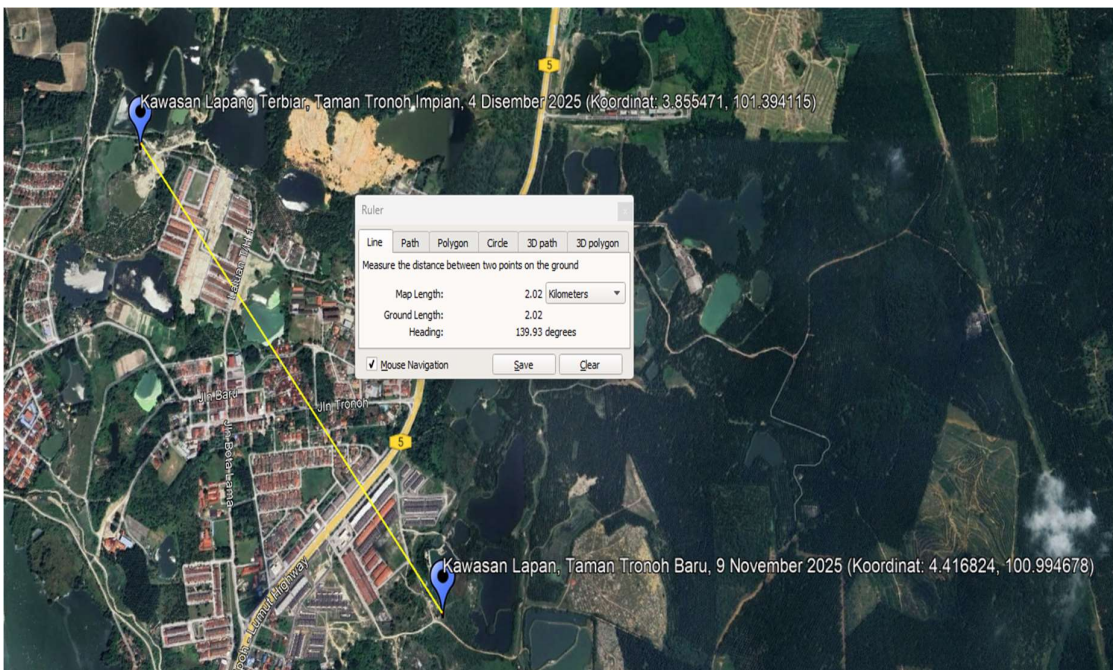
Gambar 2: Jarak lokasi aduan dengan lokasi buangan yang dijumpai pada 9 November 2025 adalah lebih kurang 2.2 kilometer

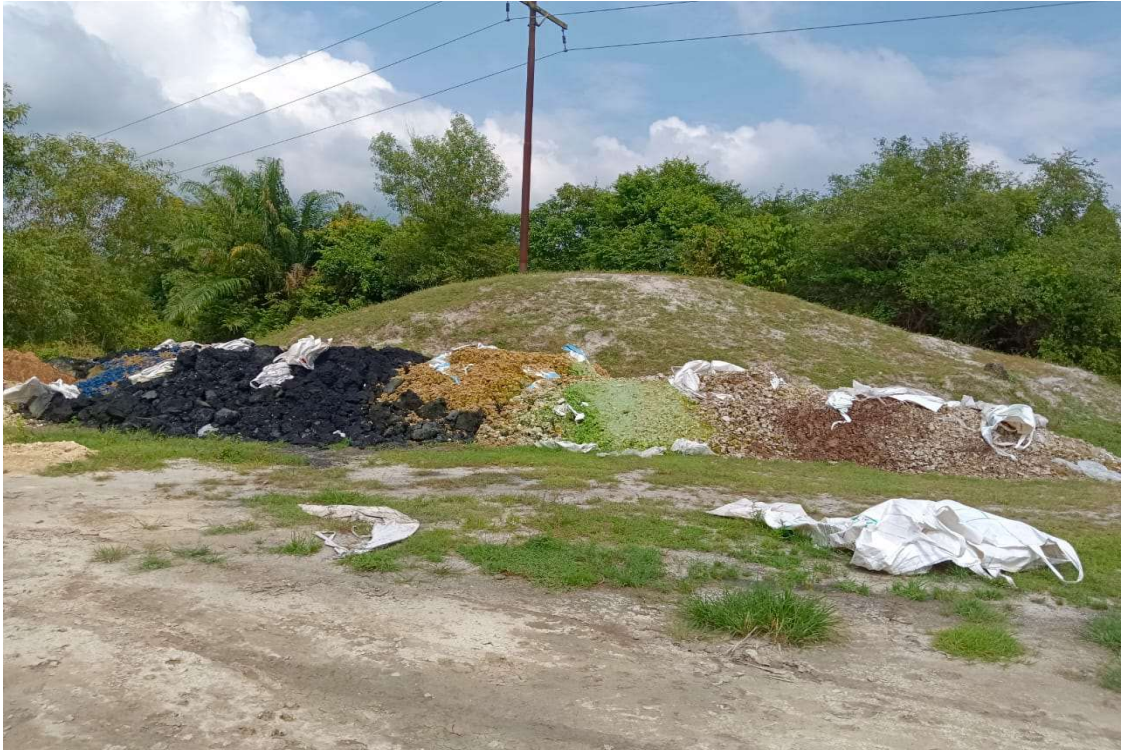
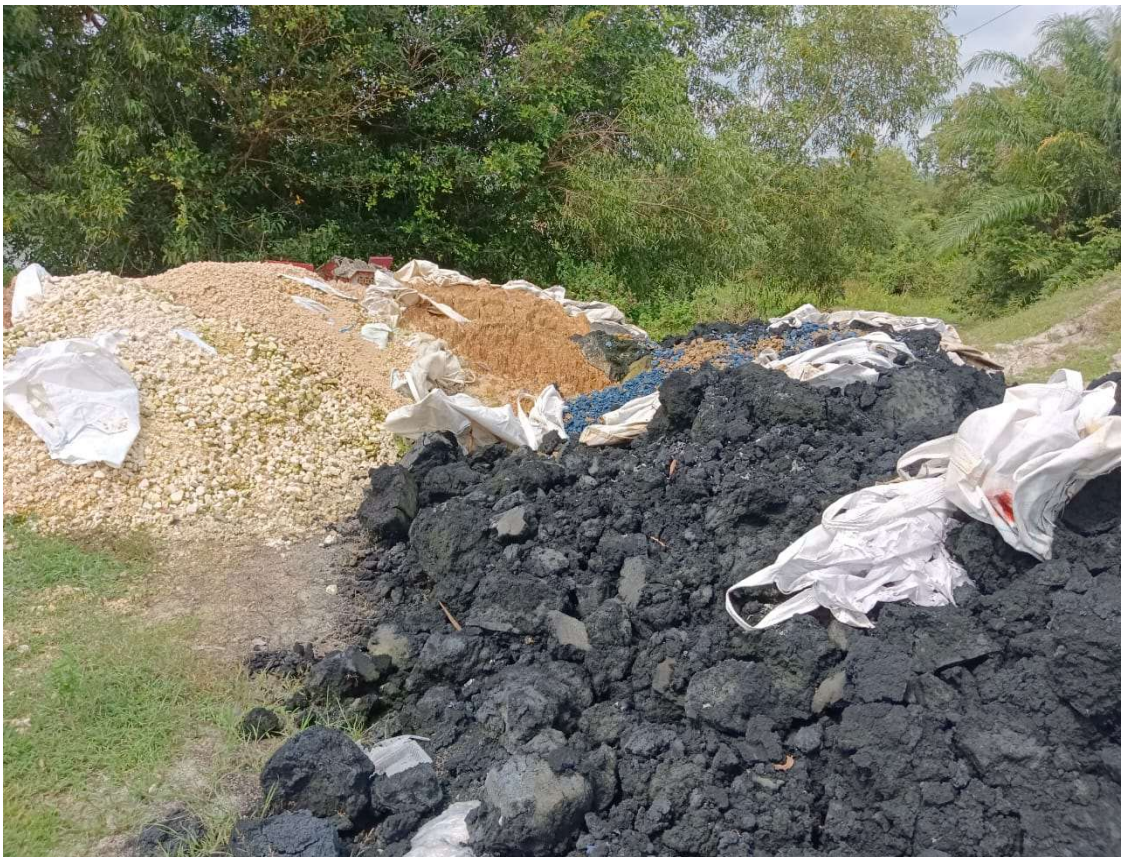
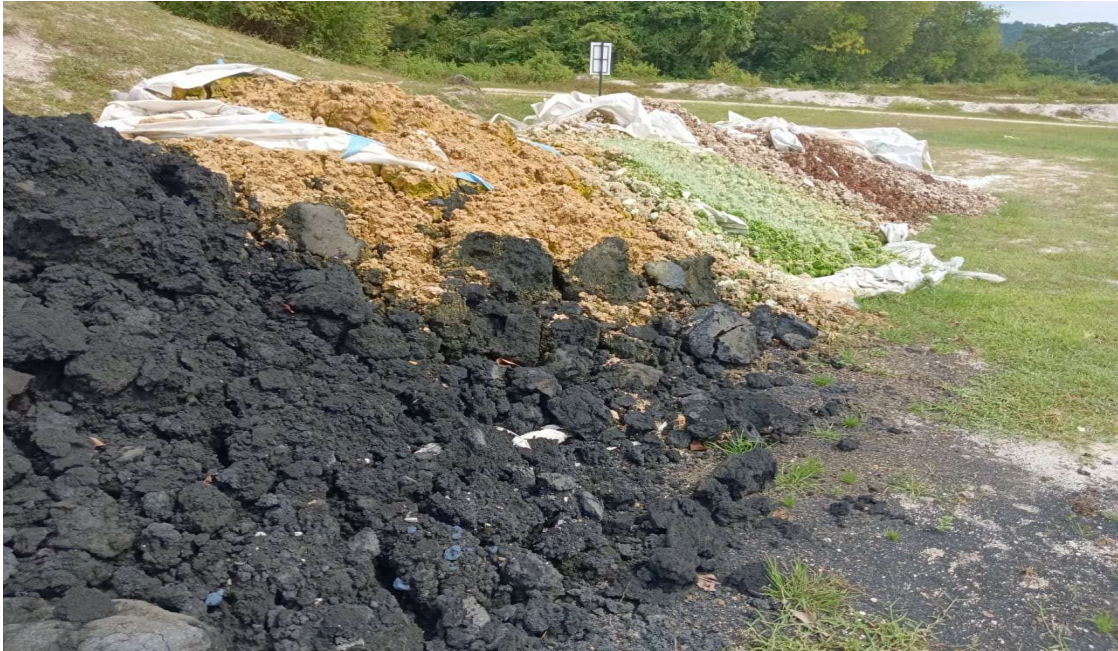
4. Pemeriksaan mendapati terdapat satu (1) longgokan buangan pelbagai warna berkeluasan lebih kurang 2.5 meter x 10 meter yang disyaki Buangan Terjadual (*sludge*). Jarak longgokan tersebut dengan lombong adalah lebih kurang 10 meter.
5. Jumbo beg yang ditemui telah dipotong menyebabkan buangan terkeluar ke atas tanah, label Buangan Terjadual (BT) telah mereput dan dicat untuk mengelak maklumat buangan dikesan. Siasatan mendapati tiada kesan air dari tapak pelupusan tersebut memasuki lombong berhampiran.
6. Ciri-ciri fizikal buangan adalah seakan-akan buangan yang dikesan dilupuskan secara haram di Taman Tronoh Baru pada 9 November 2025 yang terletak lebih kurang 2.2 kilometer dari Taman Tronoh Impian.
7. Modus operandi adalah sama seperti buangan yang dijumpai di Taman Tronoh Baru pada 9 November 2025 iaitu label pada jumbo beg telah dicat untuk mengelak maklumat buangan dikesan.

Gambar 3 - 5: Keadaan buangan yang disyaki Buangan Terjadual di tapak pelupusan

11. Pemantauan akan dijalankan dari semasa ke semasa ke kawasan kejadian pelupusan buangan yang disyaki Buangan Terjadual untuk memastikan bahan bukti tidak diganggu.

12. JAS akan mendapatkan status pemilikan lot tapak pelupusan tersebut untuk tindakan lanjut.

13. Kertas siasatan di bawah Seksyen 34B, Akta Kualiti Alam Sekeliling 1974 (Akta 127) akan disediakan bagi kes ini.

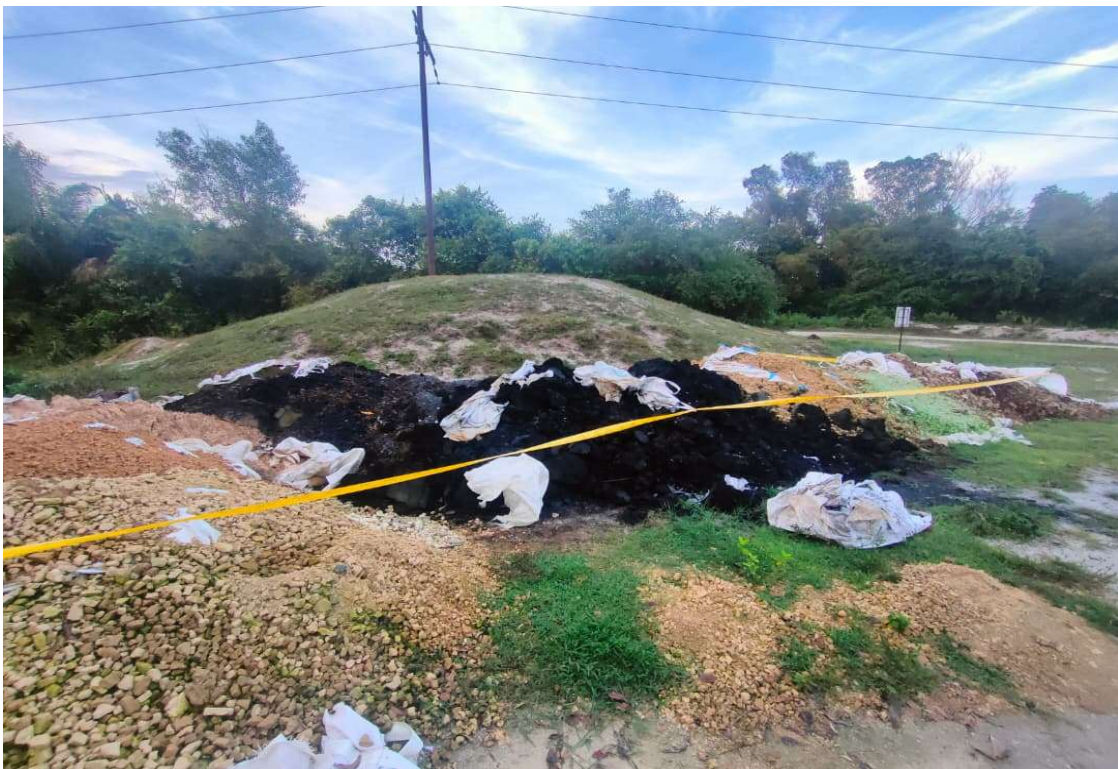
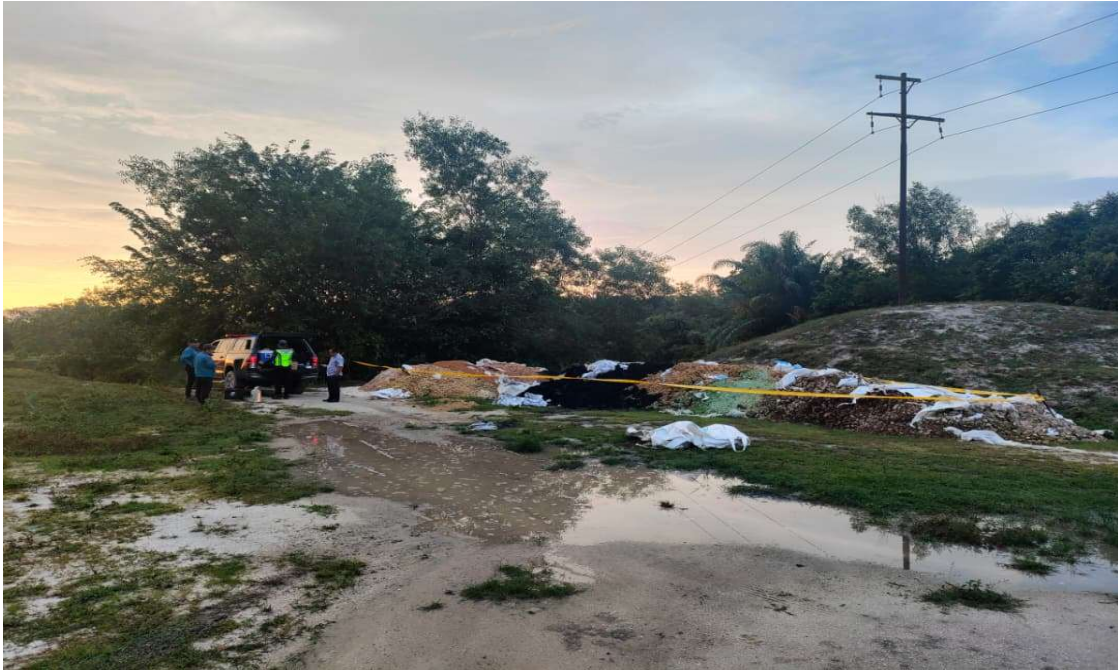
Gambar 6 & 7: Lokasi kejadian telah dikondon untuk mengelak pencerobohan

8. Semakan menggunakan website 'MyLot' Jupem mendapati lokasi tersebut berada di atas LOT 339283.
9. Kawasan kejadian telah dikondon dan laporan Polis telah dilakukan untuk bantuan pemantauan dan memastikan keselamatan bahan bukti di lokasi buangan.
10. Sampel buangan telah diambil untuk dianalisis oleh Jabatan Kimia Malaysia.

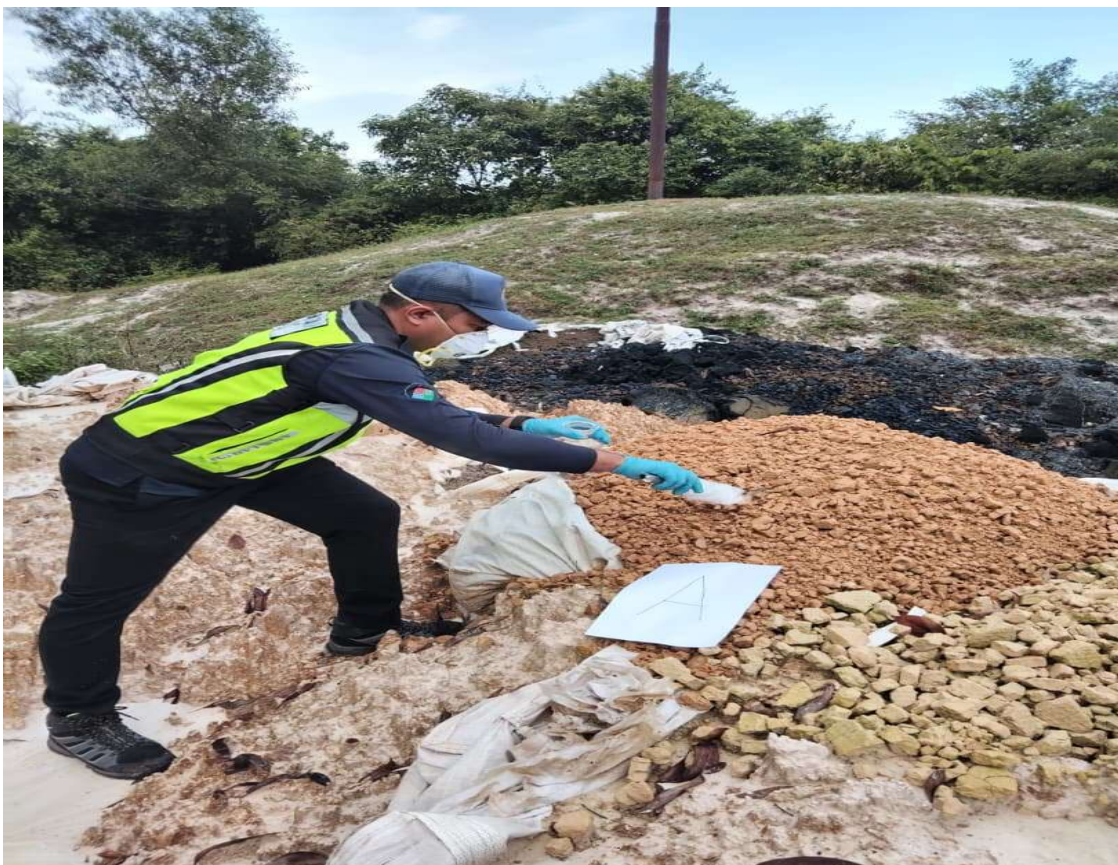
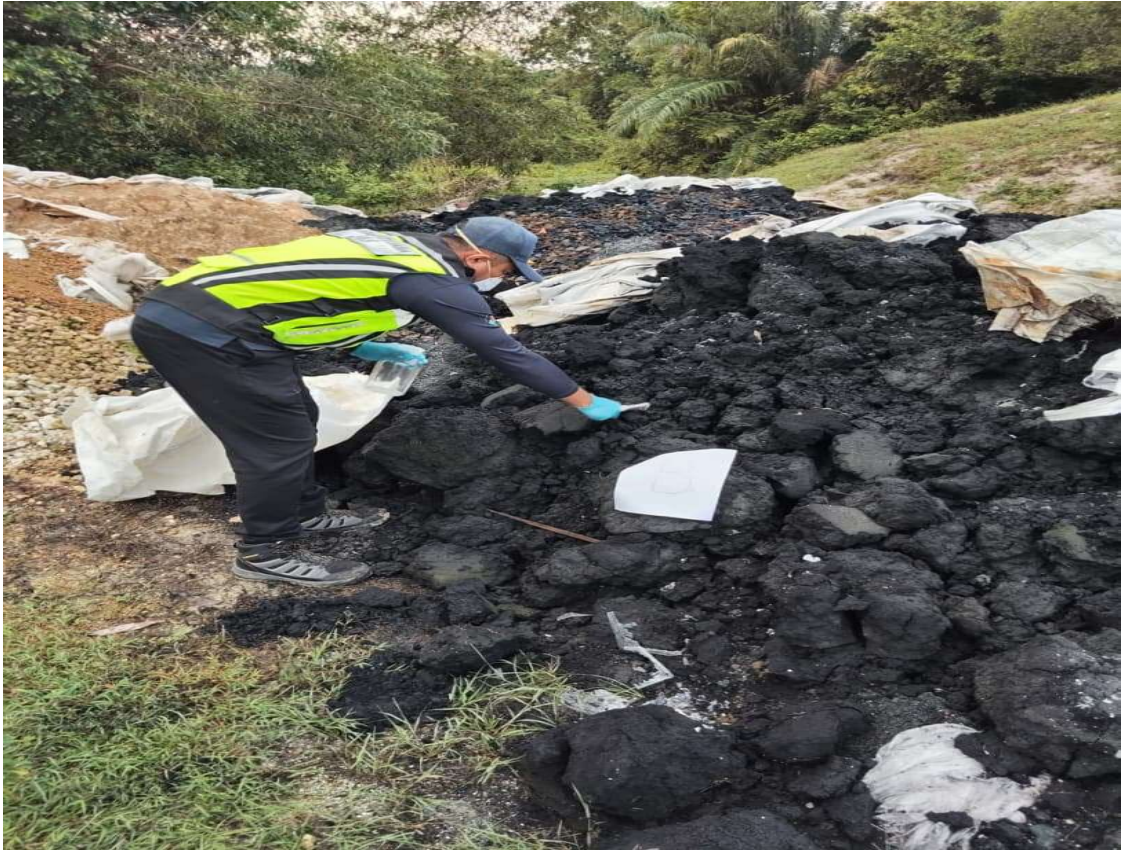
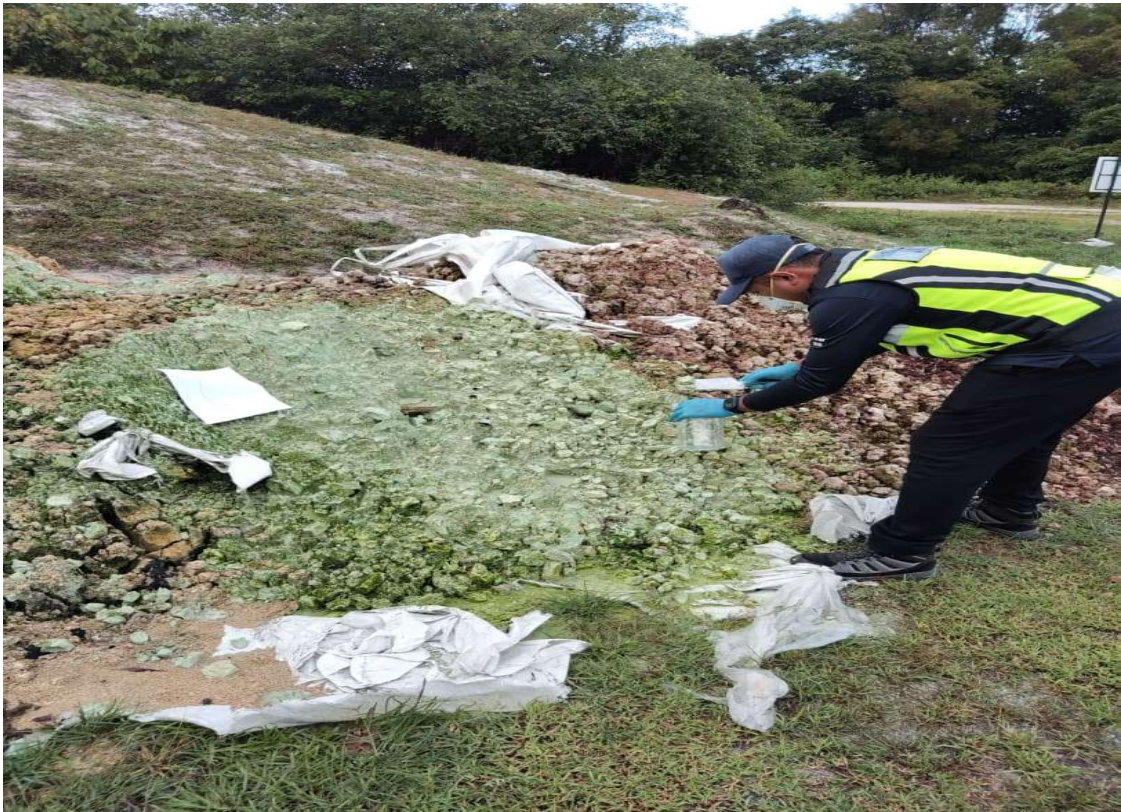
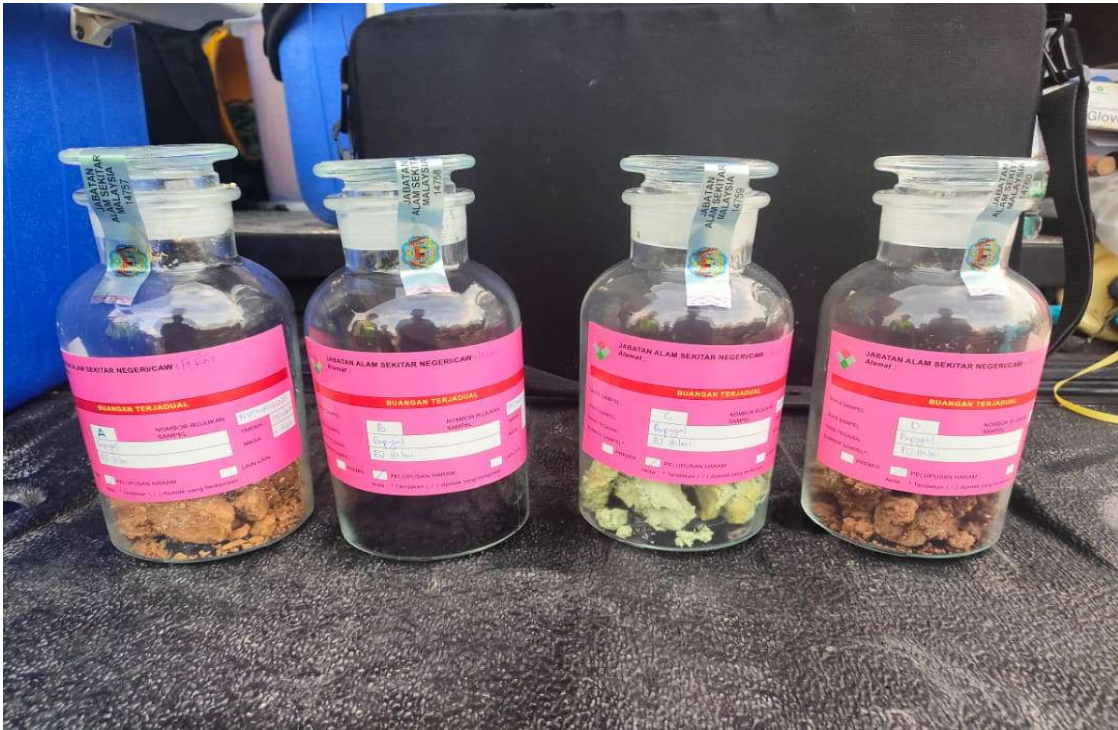
Gambar 8 – 11: Persampelan buangan untuk dianalisis oleh Jabatan Kimia Malaysia
