NOTA MAKLUMAN

**KEBAKARAN KILANG PLASTIK, BIG MEGATRAX PLASTIC SDN.
BHD. DI LOT 20B, KAWASAN PERINDUSTRIAN BENTONG, 28700
BENTONG, PAHANG**

20 NOVEMBER 2025

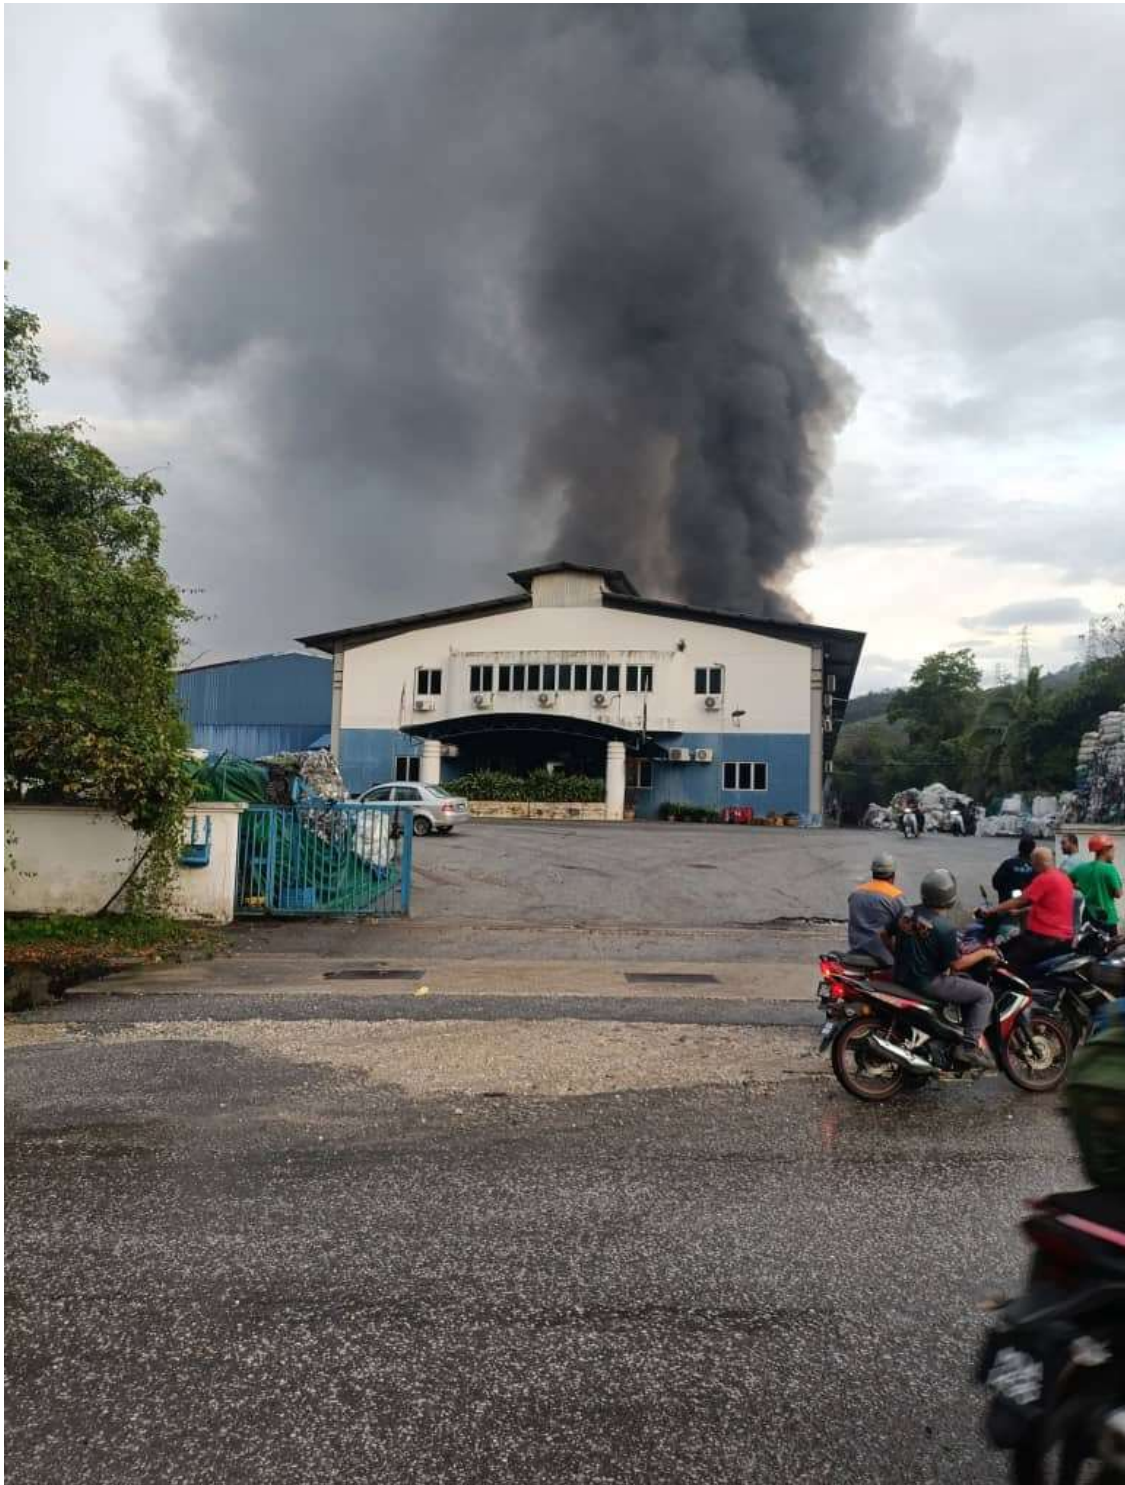
Gambar 2: Kebakaran premis Big Megatrax Plastic Sdn. Bhd. yang diterima oleh JAS melalui aplikasi WhatsApp pada 20 November 2025

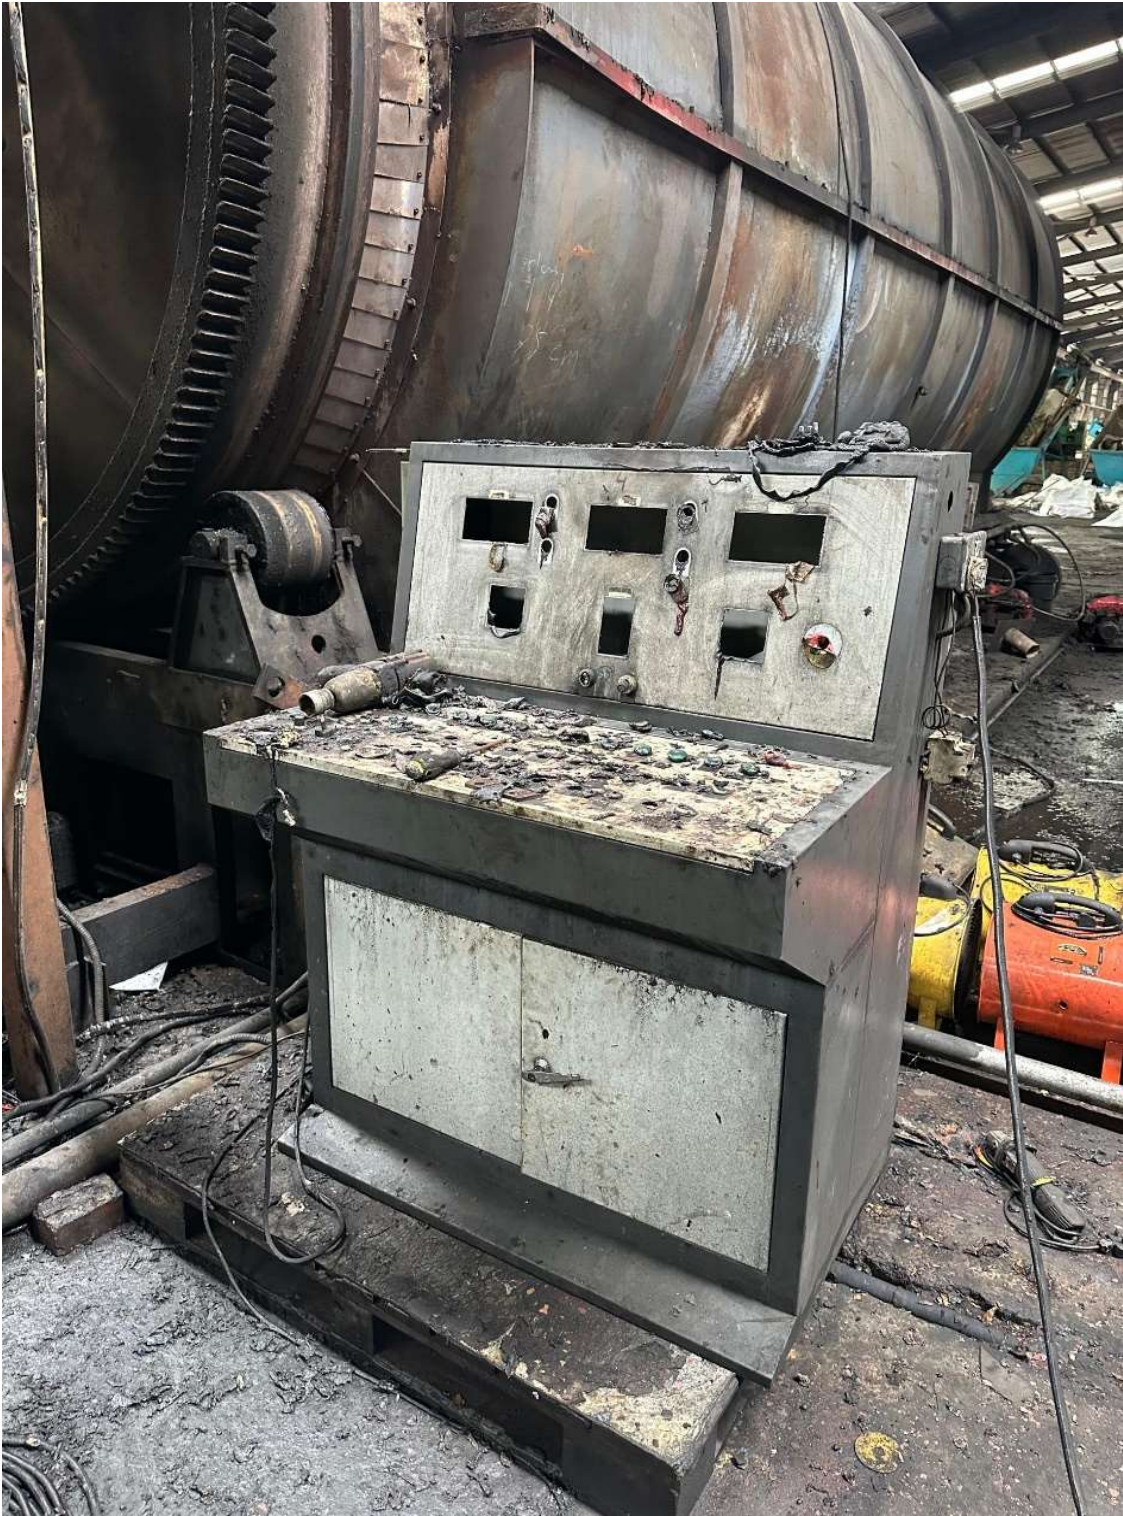
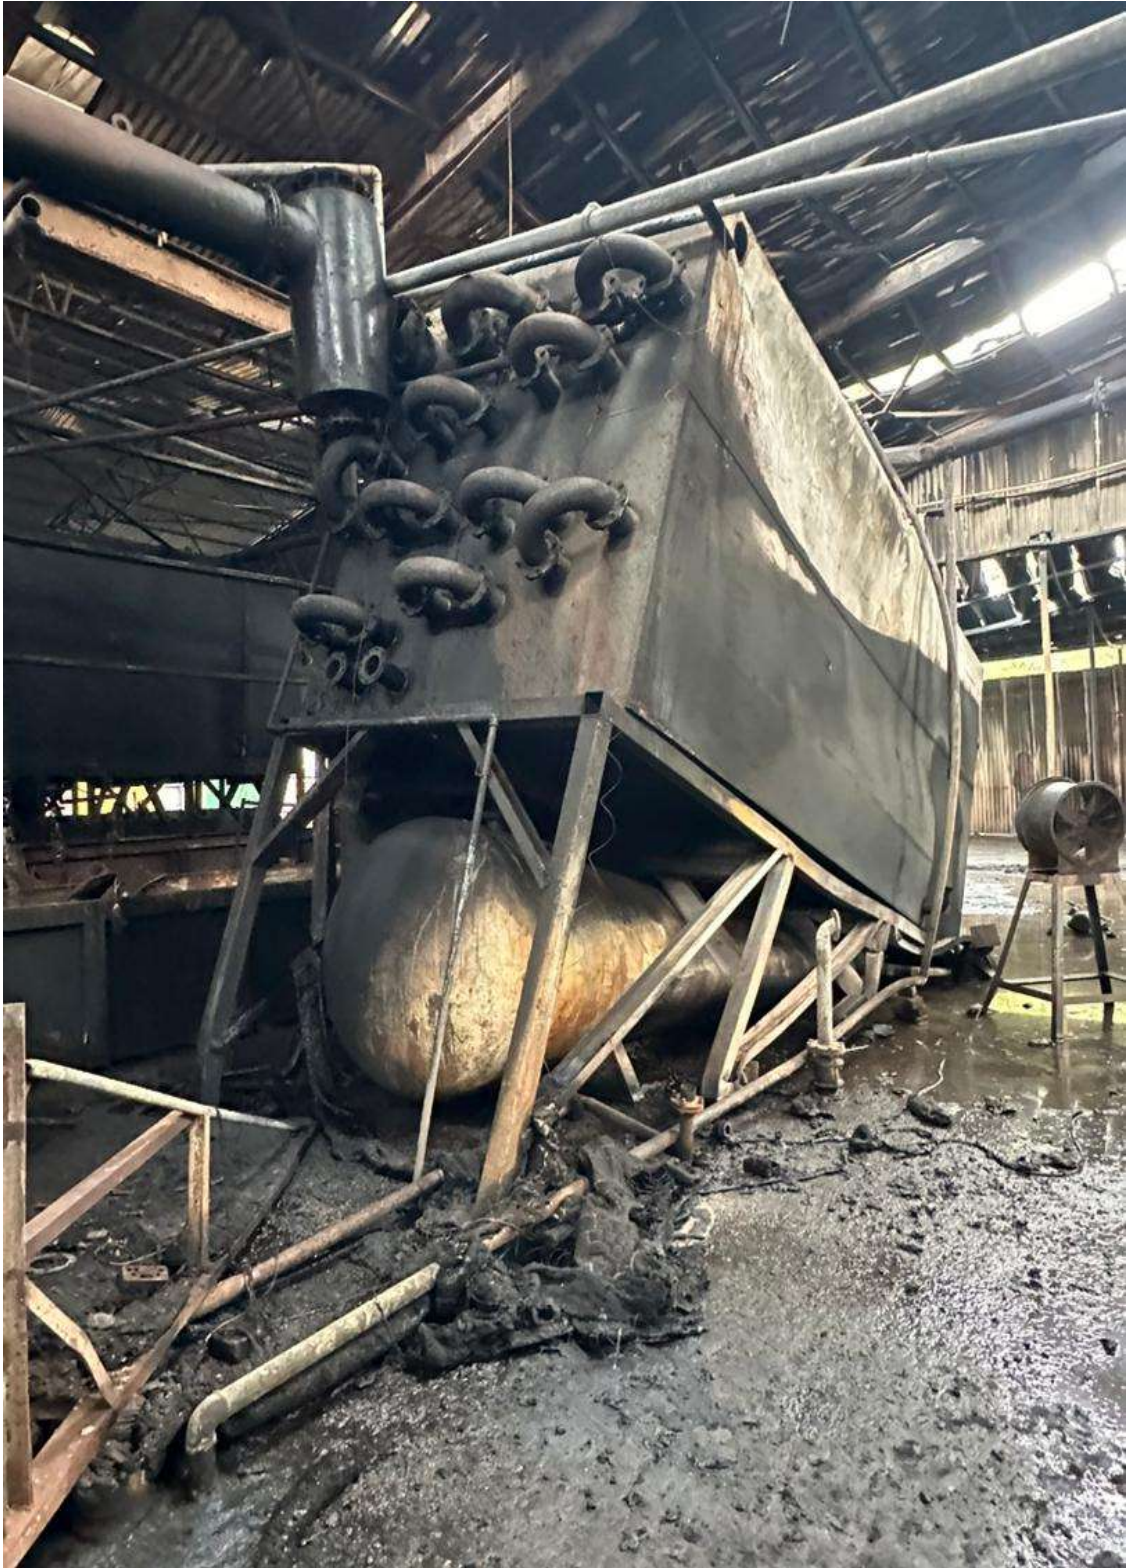
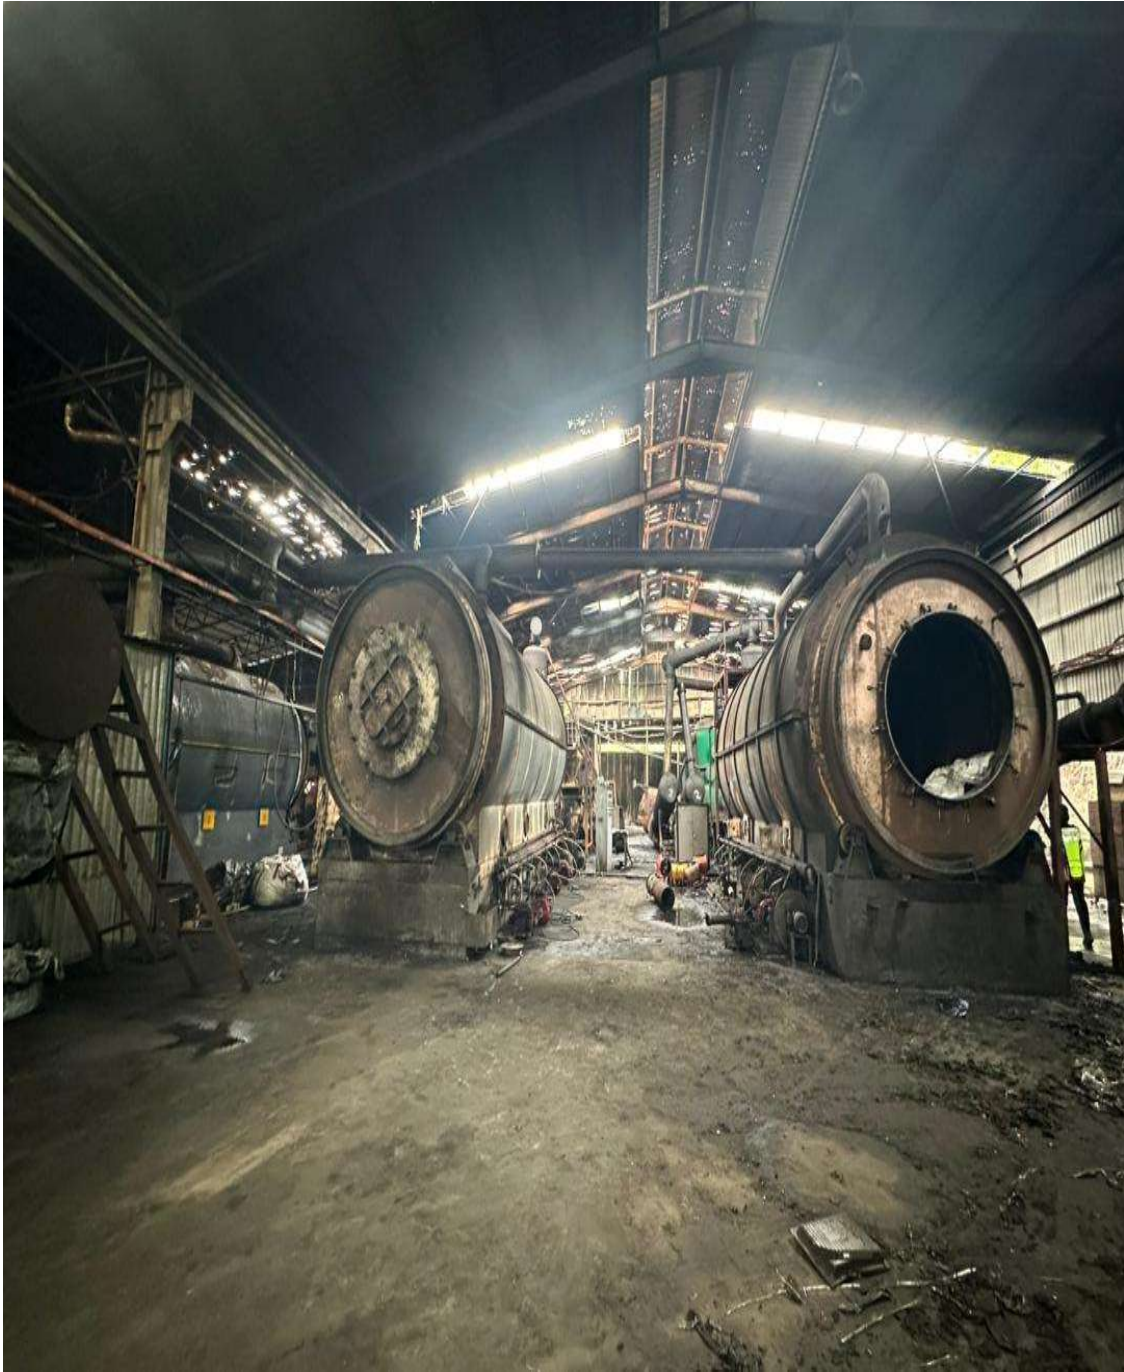
9. Kawasan yang terbakar hanya melibatkan bahagian mesin yang digunakan untuk proses memasak plastik. Bahan mentah iaitu plastik terpakai didapati tidak mengalami kebakaran.

Gambar 3 - 5: Keadaan kawasan yang terlibat dalam kebakaran

11. JAS telah mengarahkan pihak premis mengemukakan laporan bertulis berkaitan kejadian dan pelan tindakan pembersihan yang akan dilaksanakan oleh pihak premis.

13. JAS akan mendapatkan laporan lengkap berkaitan kejadian kebakaran daripada pihak BOMBA.

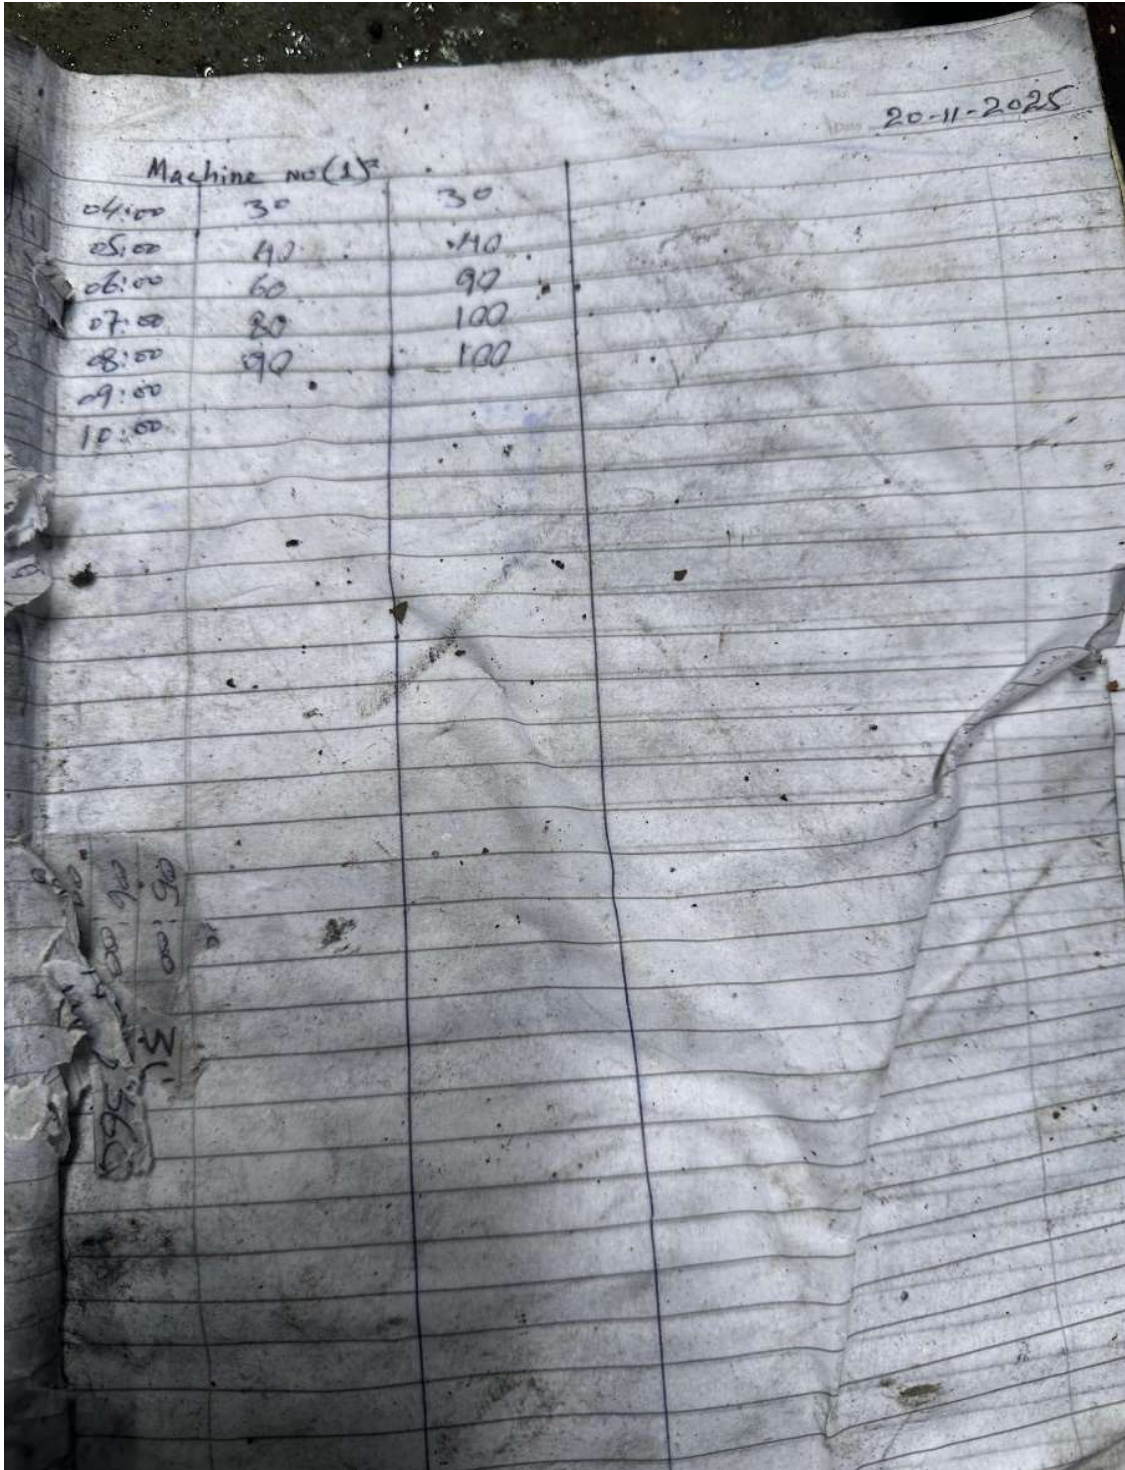
10. Pemeriksaan terhadap buku rekod operasi membuktikan premis beroperasi semula dan mengabaikan Notis Arahan JAS sehingga menyebabkan berlakunya litar pintas dan seterusnya terbakar.

Gambar 6 & 7: Buku log yang dijumpai di dalam premis menunjukkan pihak premis beroperasi dalam tempoh Penahanan Operasi Kelengkapan (POK)
