**NOTA MAKLUMAN**  
**MENGENAI**  
**KEJADIAN KEBAKARAN PREMIS YANG DITETAPKAN**  
**(BUANGAN TERJADUAL) IAITU LEGENDA BUMIMAS SDN. BHD.**  
**DI LOT 2, JALAN 3, INDUSTRIAL ZONE 3, KOTA KINABALU**  
**INDUSTRIAL PARK, SABAH**  
**PADA**  
**28 NOVEMBER 2025**  
**(KEMASKINI PADA 2 DISEMBER 2025)**

Nota Makluman ini bertujuan untuk memaklumkan hasil siasatan dan tindakan-tindakan yang telah, sedang dan akan diambil oleh Jabatan Alam Sekitar berkenaan perkara di atas.

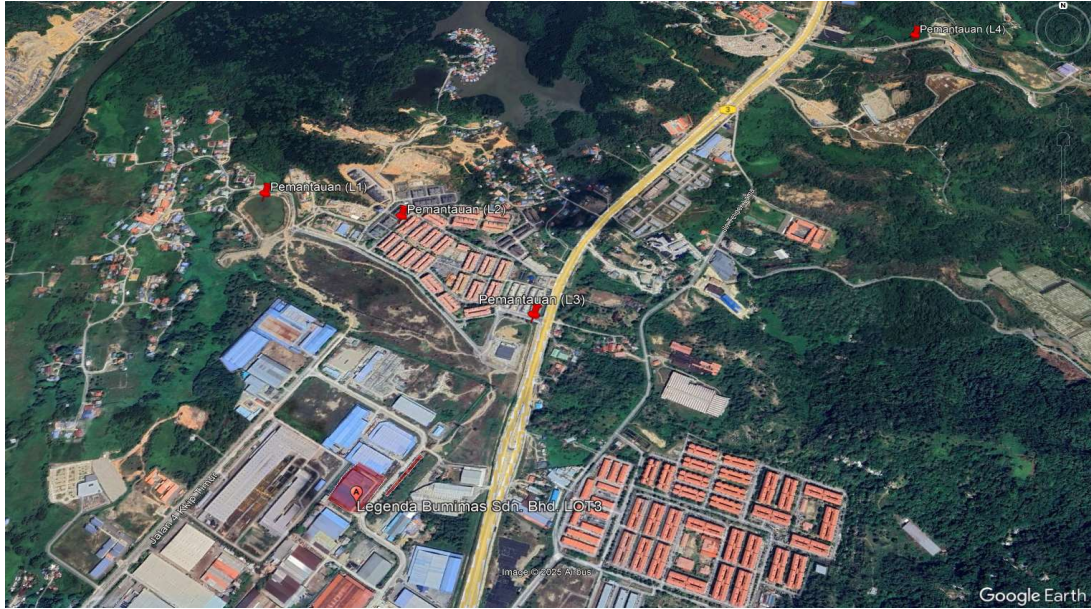
Gambar 8: Empat lokasi pemantauan berdasarkan arah angin semasa kebakaran

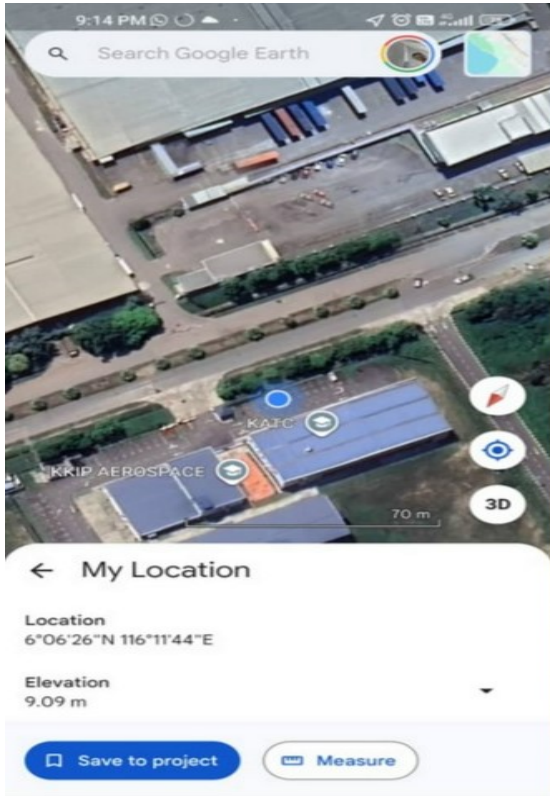
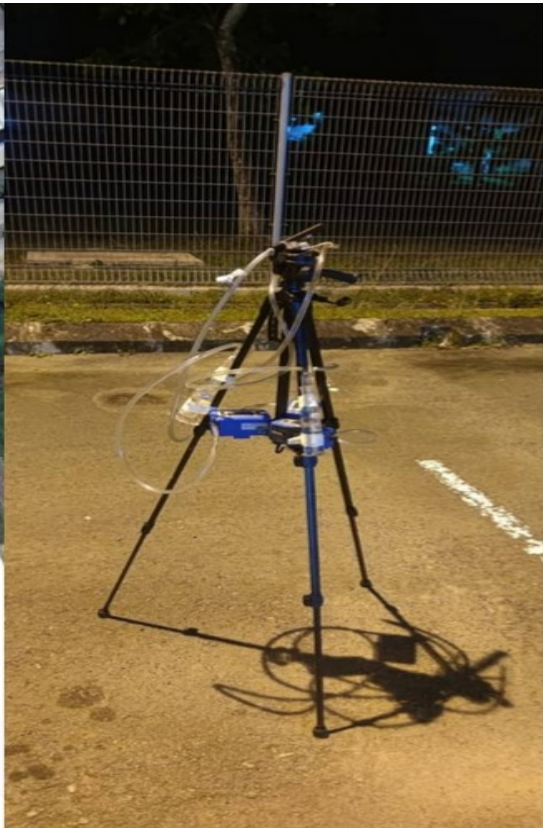
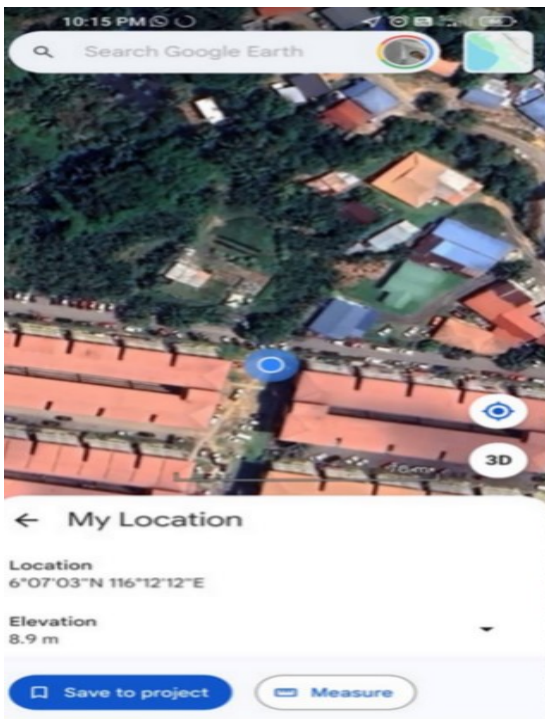
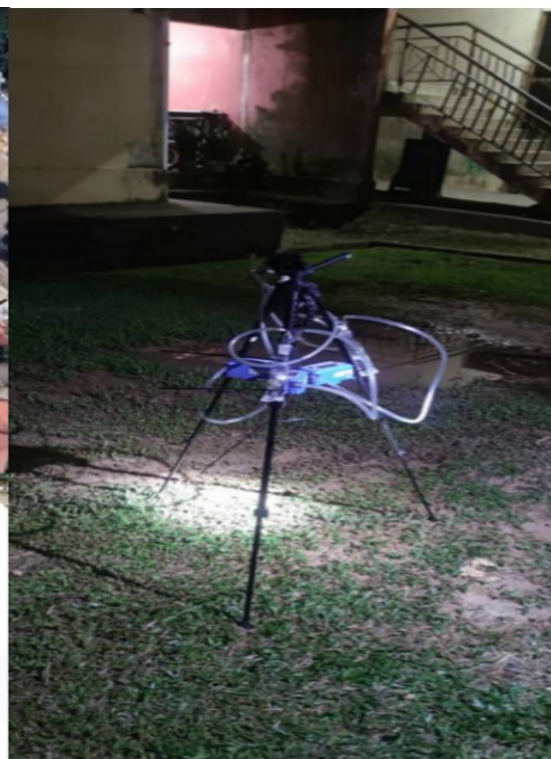
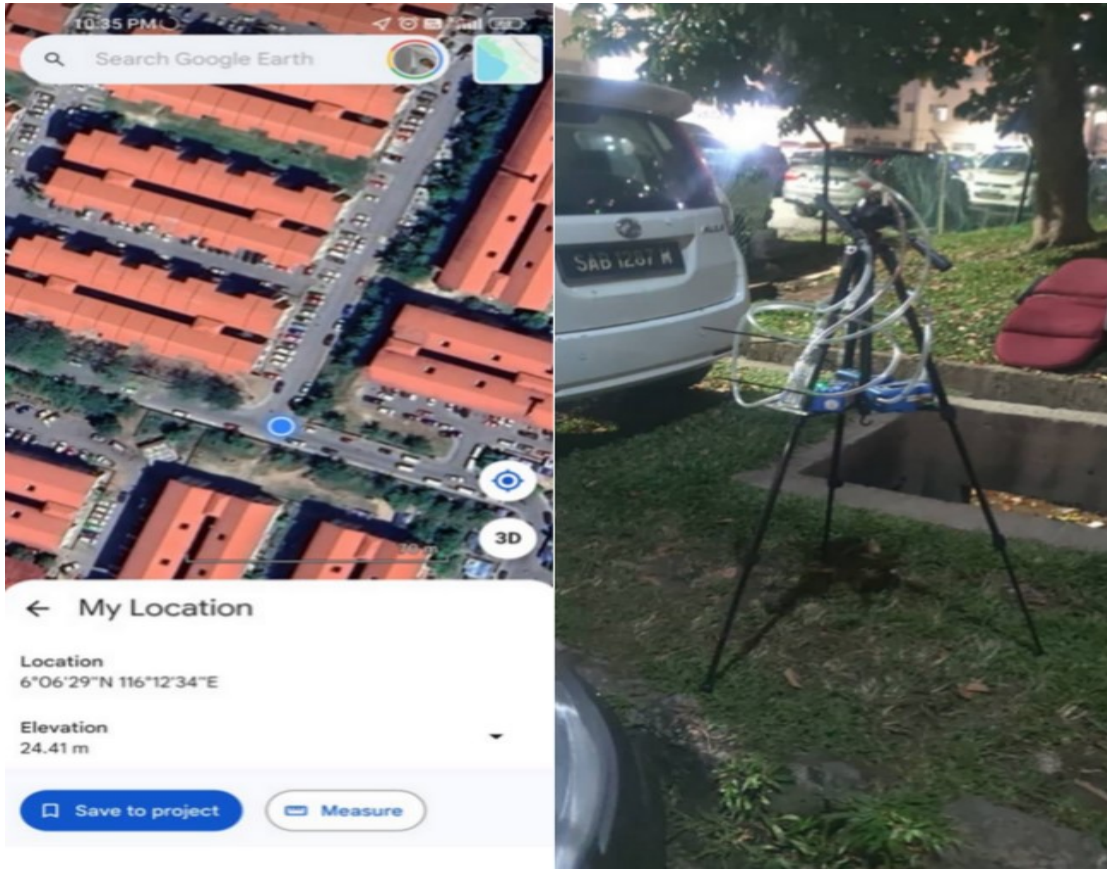
Gambar 19 - 21: Tiga (3) lokasi pemasangan alat pengawasan udara bagi mengukur parameter PM10, PM2.5, SOx, NOx, VOC dan PAHs
