**NOTA MAKLUMAN HASIL SIASATAN
ADUAN KEMATIAN 17 EKOR LEMBU DI LADANG KELAPA SAWIT,
TAMAN TRONOH BARU, PERAK.
PADA
9 NOVEMBER 2025**

Nota Makluman ini bertujuan untuk memaklumkan hasil siasatan dan tindakan-tindakan yang telah, sedang dan akan diambil oleh Jabatan Alam Sekitar (JAS) berkenaan aduan di atas.

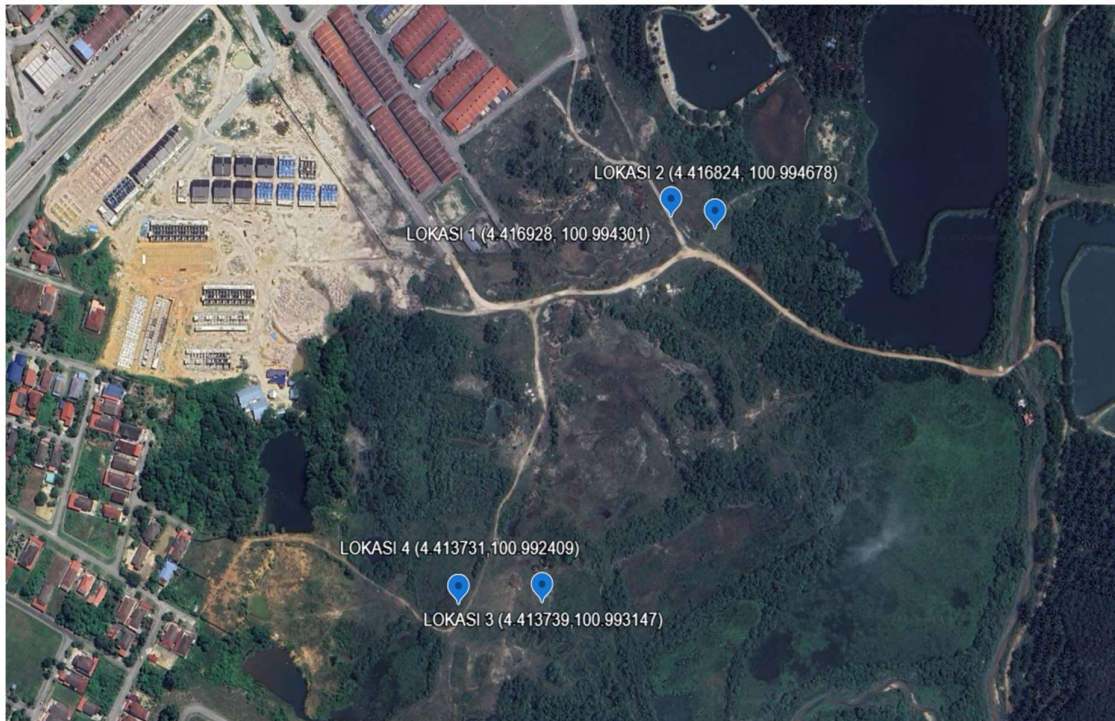
4. Hasil pemeriksaan mendapati terdapat buangan yang disyaki buangan terjadual di atas permukaan tanah dan ada ditanam di dalam tanah.
5. Terdapat 4 lokasi yang dikesan mengandungi buangan disyaki buangan terjadual di lokasi pertama (koordinat: 4.416928, 100.994301), lokasi ke-2 (koordinat: 4.416824, 100.994678), lokasi ke-3 (koordinat: 4.413739,100.993147) dan lokasi ke-4 (koordinat: 4.413731,100.992409). Semakan dengan Pejabat Tanah Daerah Kinta memaklumkan semua lokasi ini berada di atas Tanah Kerajaan.

Gambar 2: Peta 'Google Map' menunjukkan 4 lokasi pelupusan haram Buangan Terjadual.

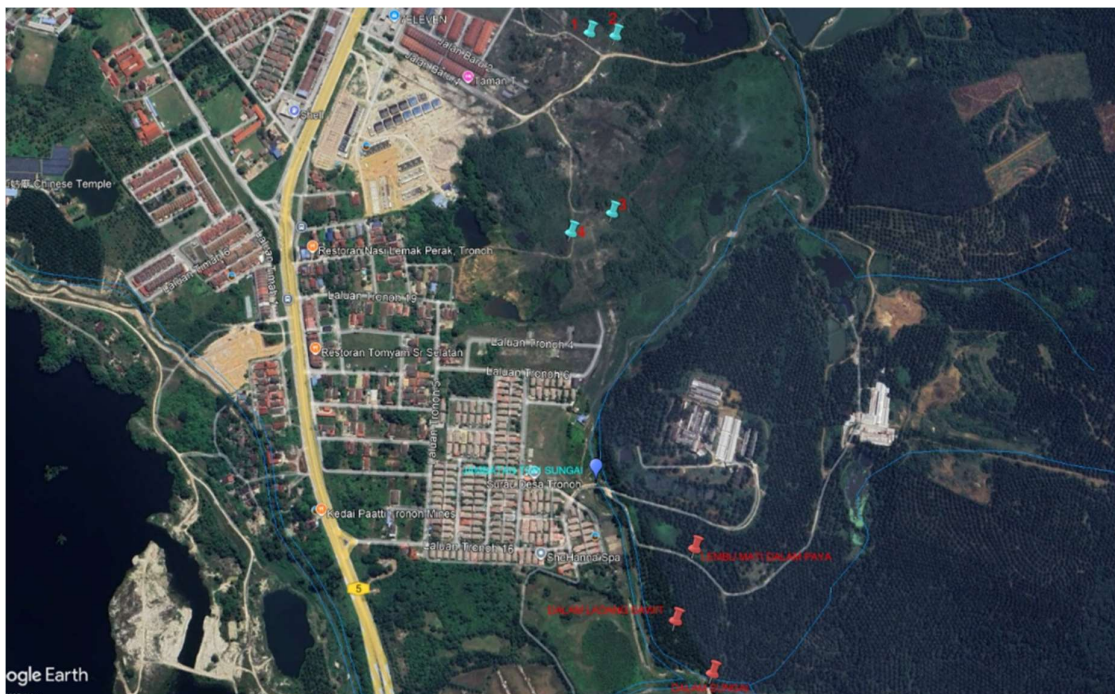
7. Sebanyak 10 sampel telah diambil di empat (4) lokasi berbeza untuk mengenalpasti komposisi buangan terjadual tersebut.
8. Pemeriksaan seterusnya telah dijalankan bersama pemilik ternakan lembu dengan meninjau lokasi kejadian kematian haiwan ternakan tersebut. Hasil pemeriksaan mendapati bangkai lembu tersebut berada di dalam kawasan ladang kelapa sawit yang berkeadaan berpaya serta berhampiran aliran anak sungai.

9. Lokasi kematian lembu didapati berhampiran antara satu sama lain dan terletak tidak jauh daripada kawasan kandang babi yang berdekatan.

Gambar 3: Kedudukan lokasi bangkai lembu (Tag merah) dan lokasi pelupusan buangan terjadual (Tag hijau).

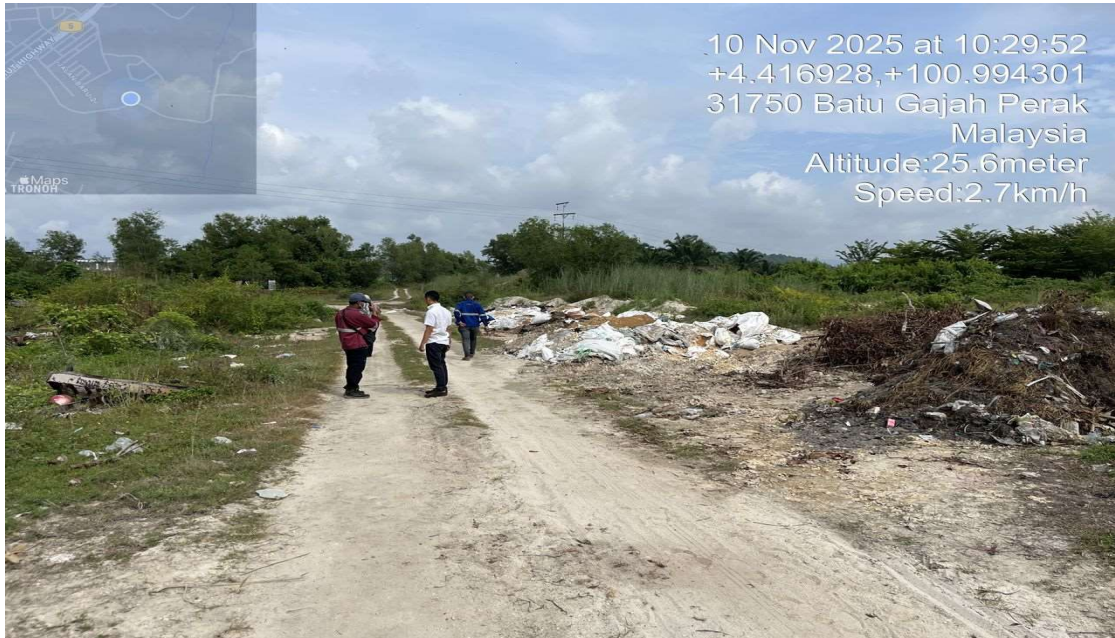
6. Pemeriksaan dilokasi terdapat buangan disyaki buangan terjadual yang kandungan pelbagai warna dan disyaki kod buangan kod SW204. Beberapa label (*tagging*) ditemui pada jumbo beg menunjukkan milik Inokom Corporation Sdn. Bhd dan Molnlycke Healthcare Sdn. Bhd yang beralamat di Kulim, Kedah dan Ibsiden Electronics Malaysia Sdn. Bhd. beralamat di Pulau Pinang.

Gambar 4: Keadaan tapak pelupusan haram Buangan Terjadual di lokasi 1.

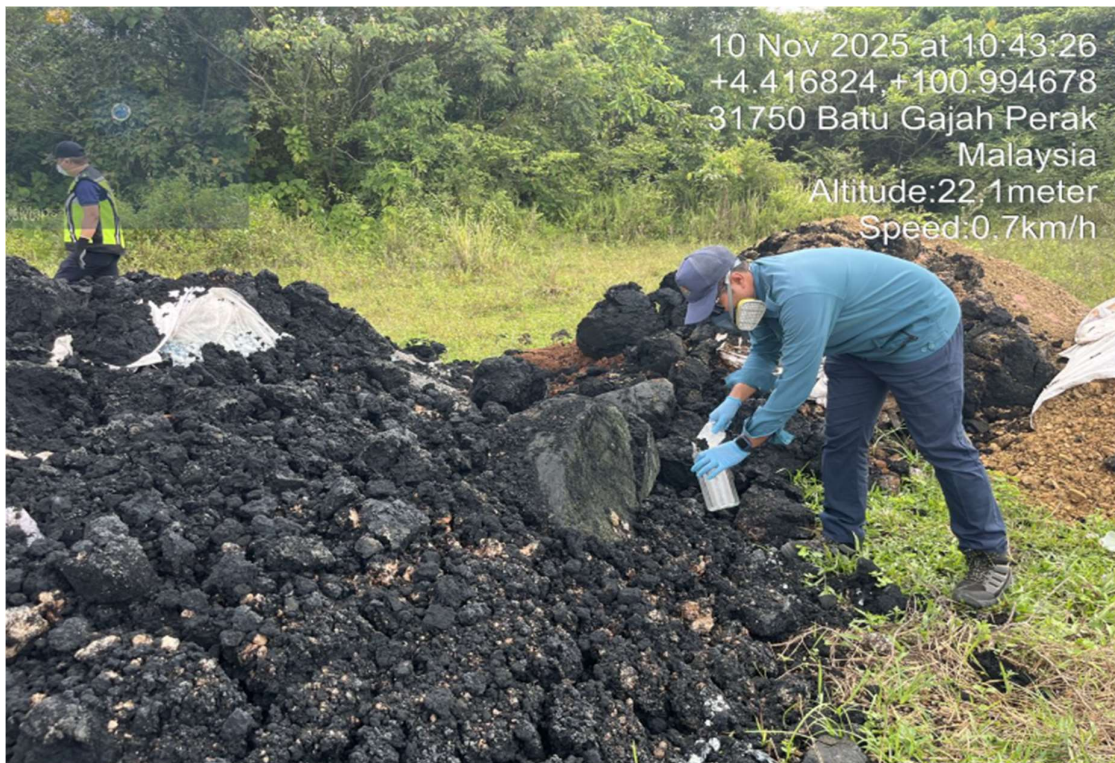
Gambar 5: Keadaan tapak pelupusan haram buangan terjadual dan pengambilan sampel

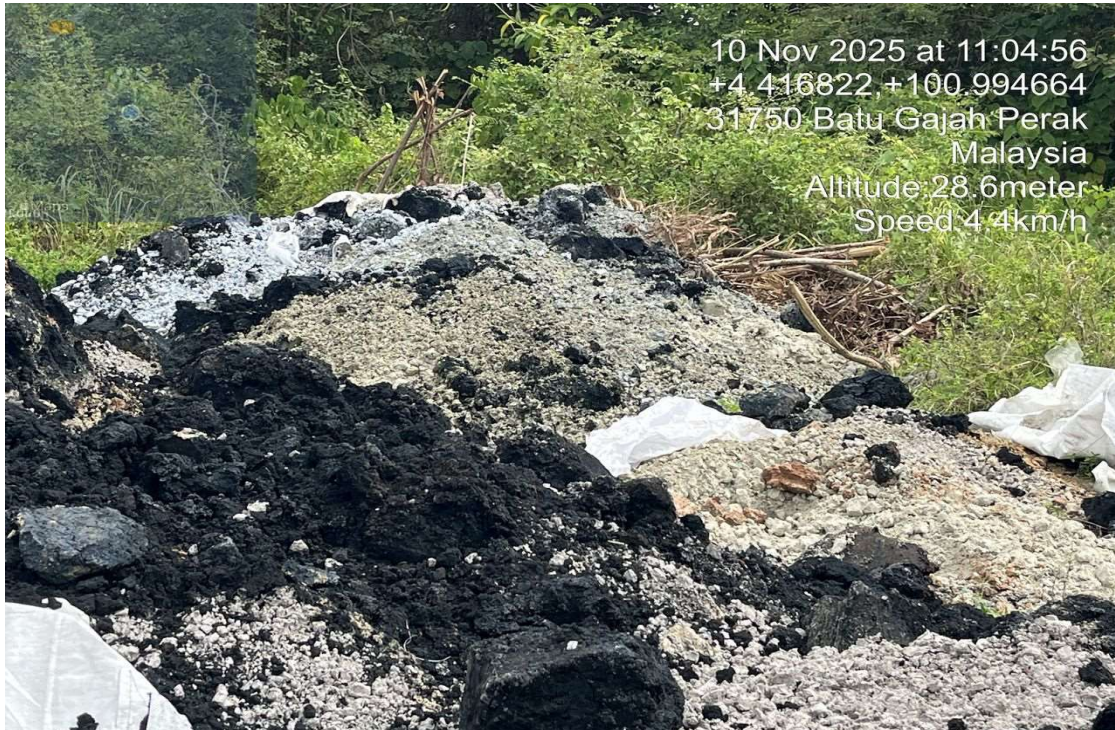
Gambar 6: Keadaan tapak pelupusan haram Buangan Terjadual di lokasi 2.

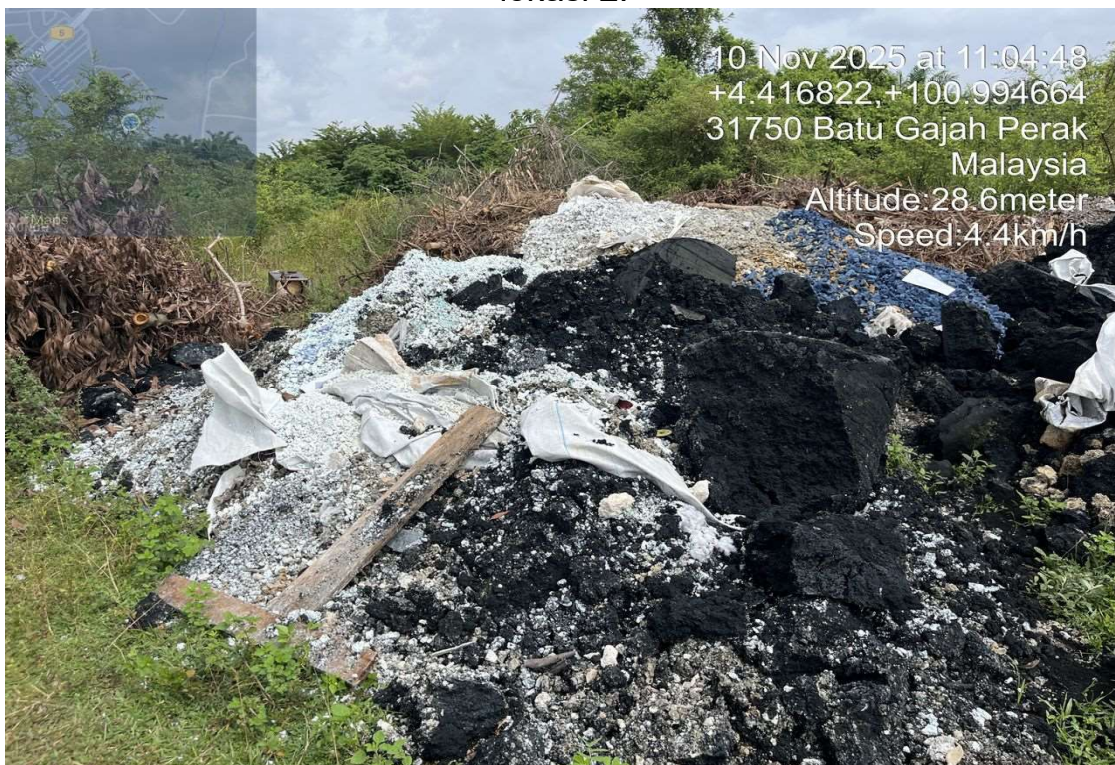
Gambar 7: Keadaan tapak pelupusan haram Buangan Terjadual dan pengambilan 6 sampel di lokasi 2.

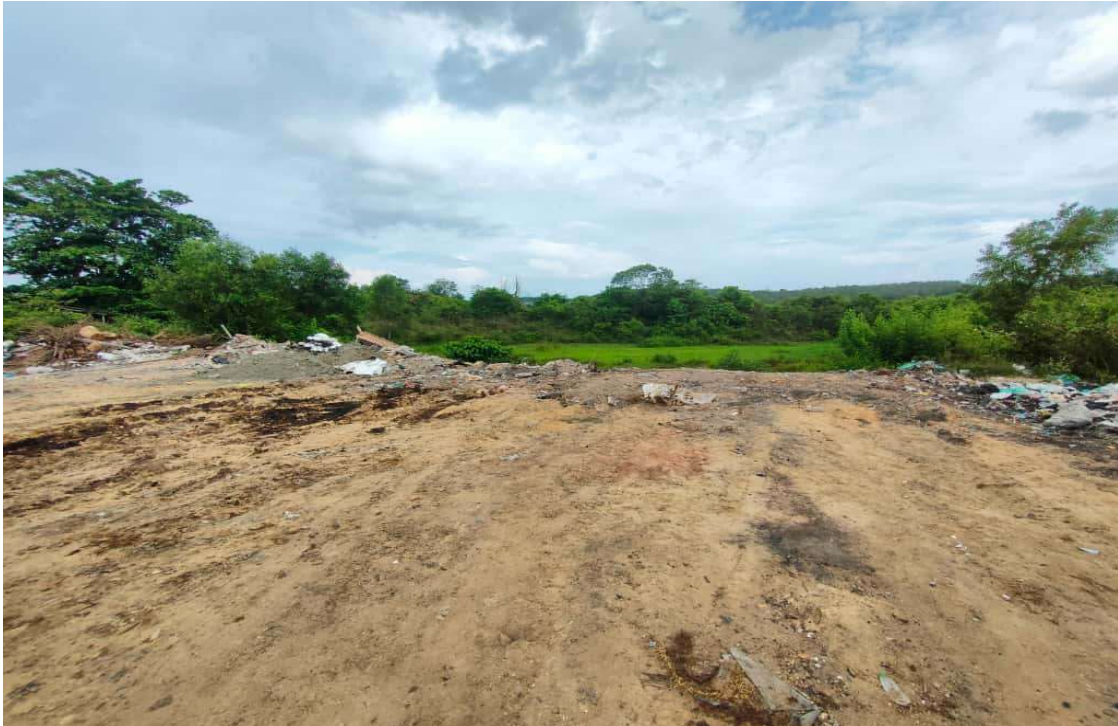
Gambar 8: Keadaan tapak pelupusan haram Buangan Terjadual dan tiada sampel diambil kerana tebing curam dan berbahaya di lokasi 3.

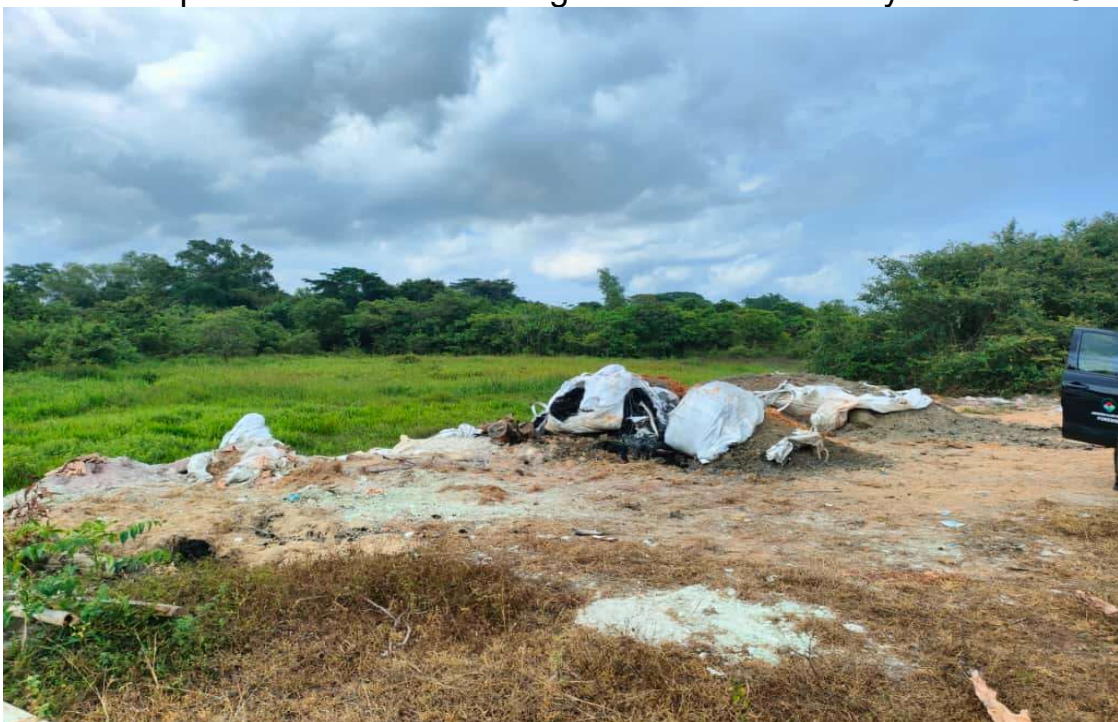
Gambar 9: Keadaan tapak pelupusan haram Buangan Terjadual dan pengambilan 3 sampel di lokasi 4.

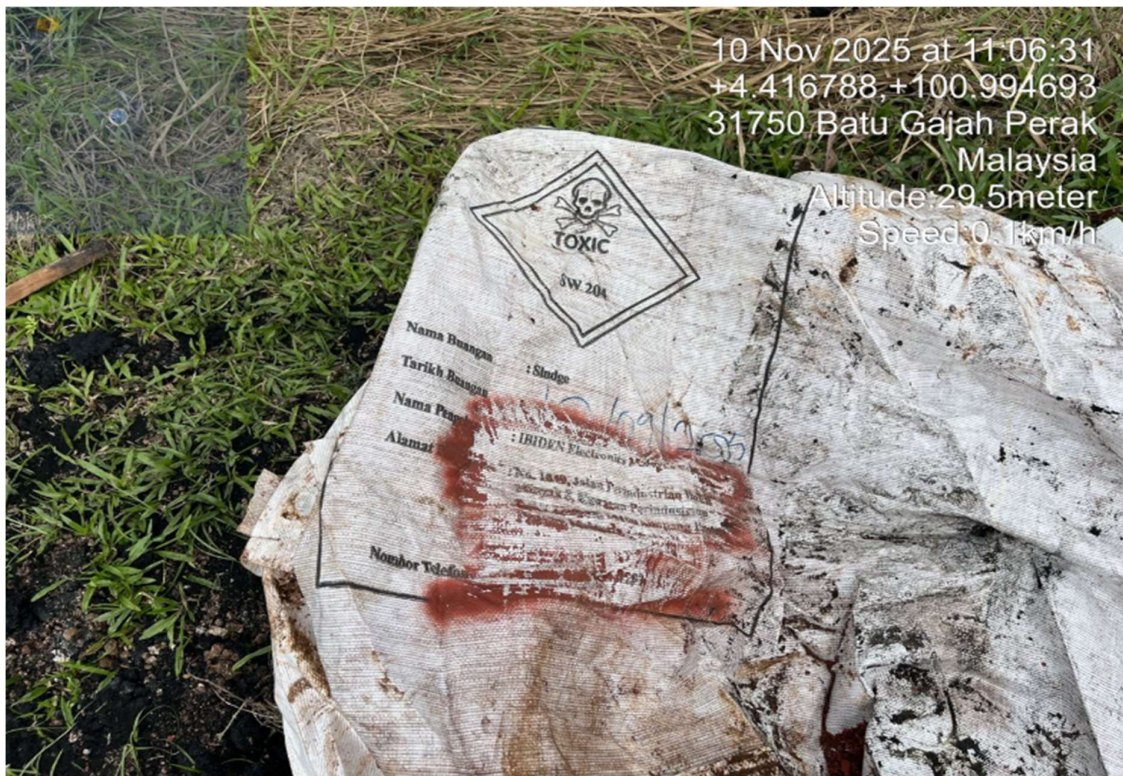
Gambar 10: Maklumat premis yang tertera di jumbo bag berisi buangan terjadual

Gambar 11: Maklumat premis yang tertera di jumbo bag berisi buangan terjadual

13. JAS akan menjalankan siasatan lanjut ke atas premis yang disyaki yang berada di Negeri Pulau Pinang dan Negeri Kedah.

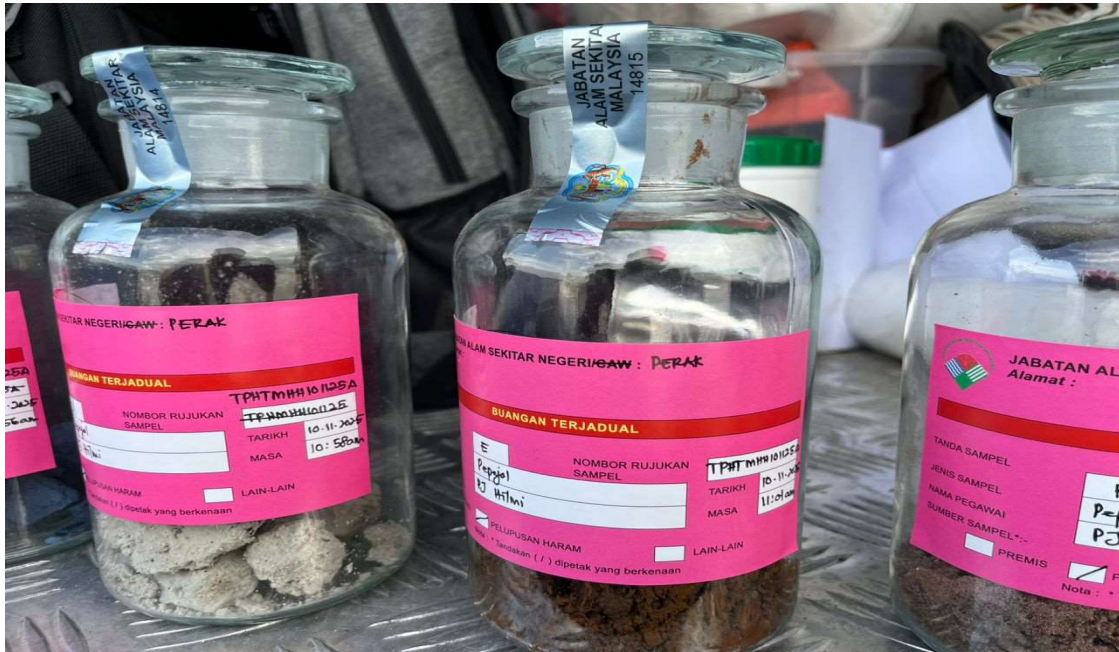
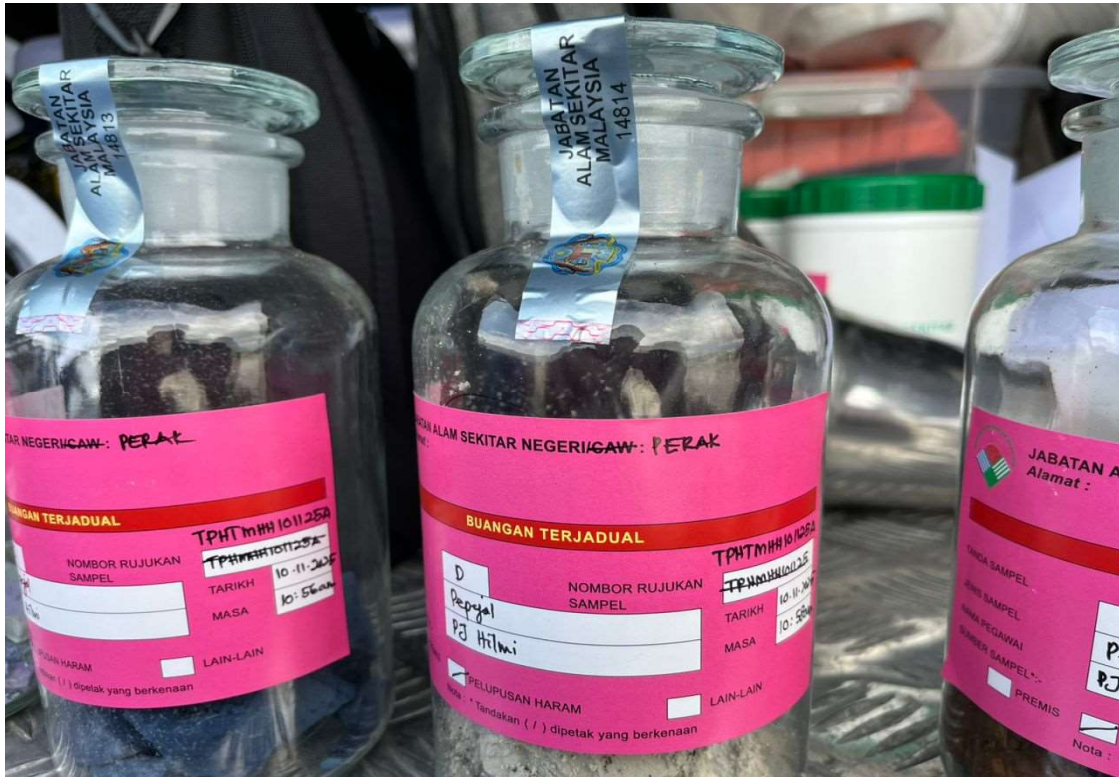
11. Sampel yang diambil telah dihantar ke Jabatan Kimia Malaysia, Perak untuk dianalisa.

Gambar 12: Sampel yang diambil dihantar ke Jabatan Kimia Malaysia, Perak.

Gambar 13: Sampel yang diambil dihantar ke Jabatan Kimia Malaysia, Perak.

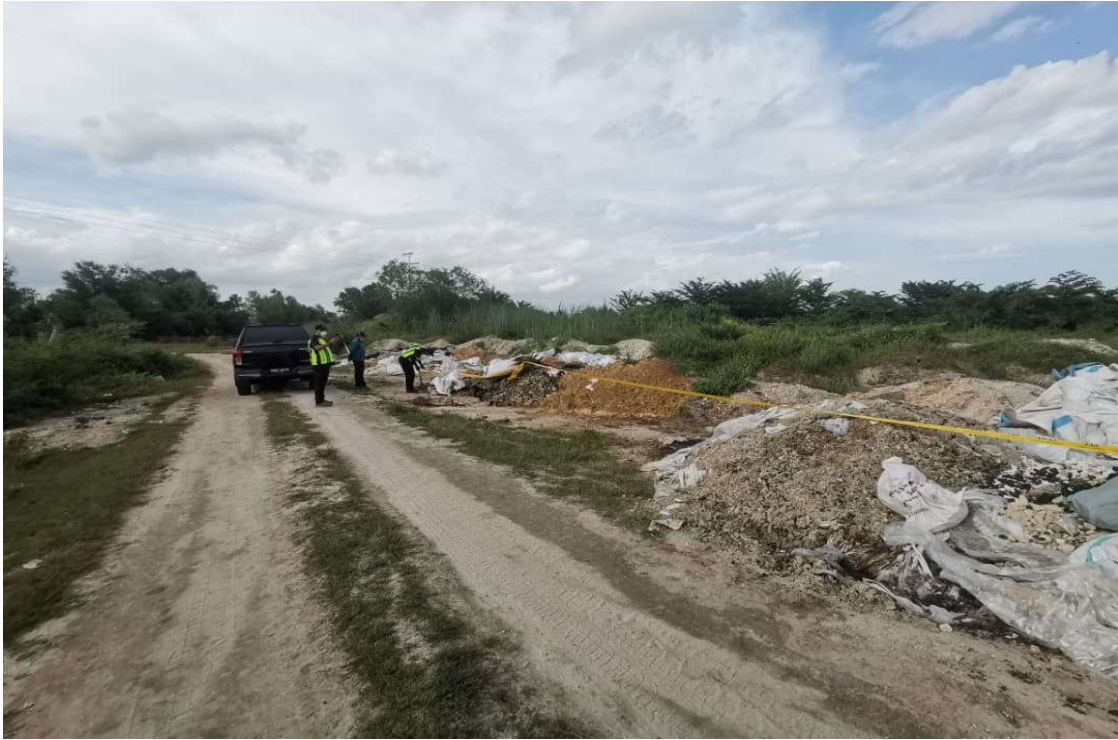
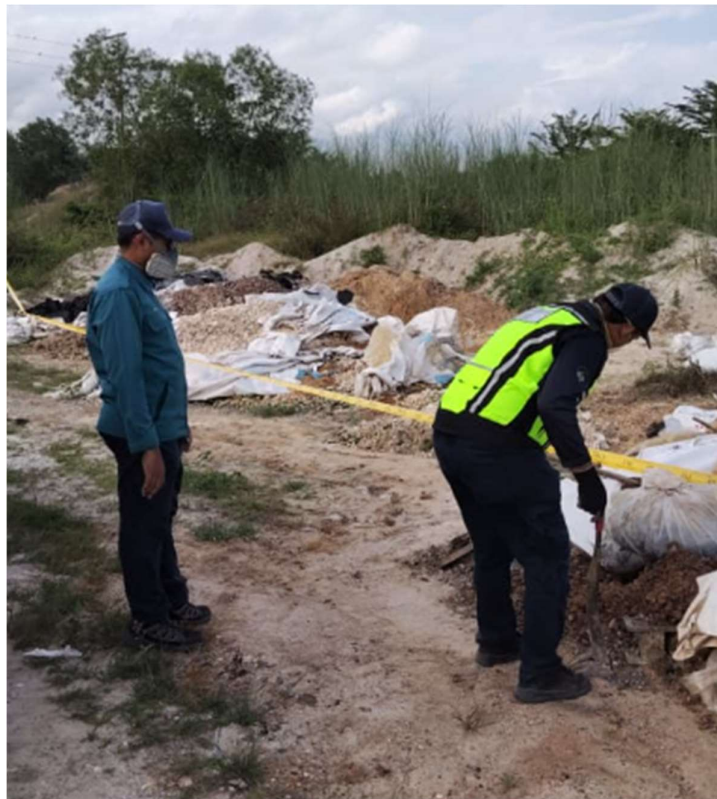
12. Kawasan kejadian telah dikondon oleh JAS Perak.

Gambar 14: Lokasi kejadian telah dikondon.

Gambar 15: Lokasi kejadian telah dikondon.

15. Pemantauan akan dijalankan dari semasa ke semasa ke atas kawasan kejadian pelupusan buangan yang disyaki buangan terjadual ini.
